PERENCANAAN  
PEMELIHARAAN

GEDUNG EKS KODIM  
JATINEGARA

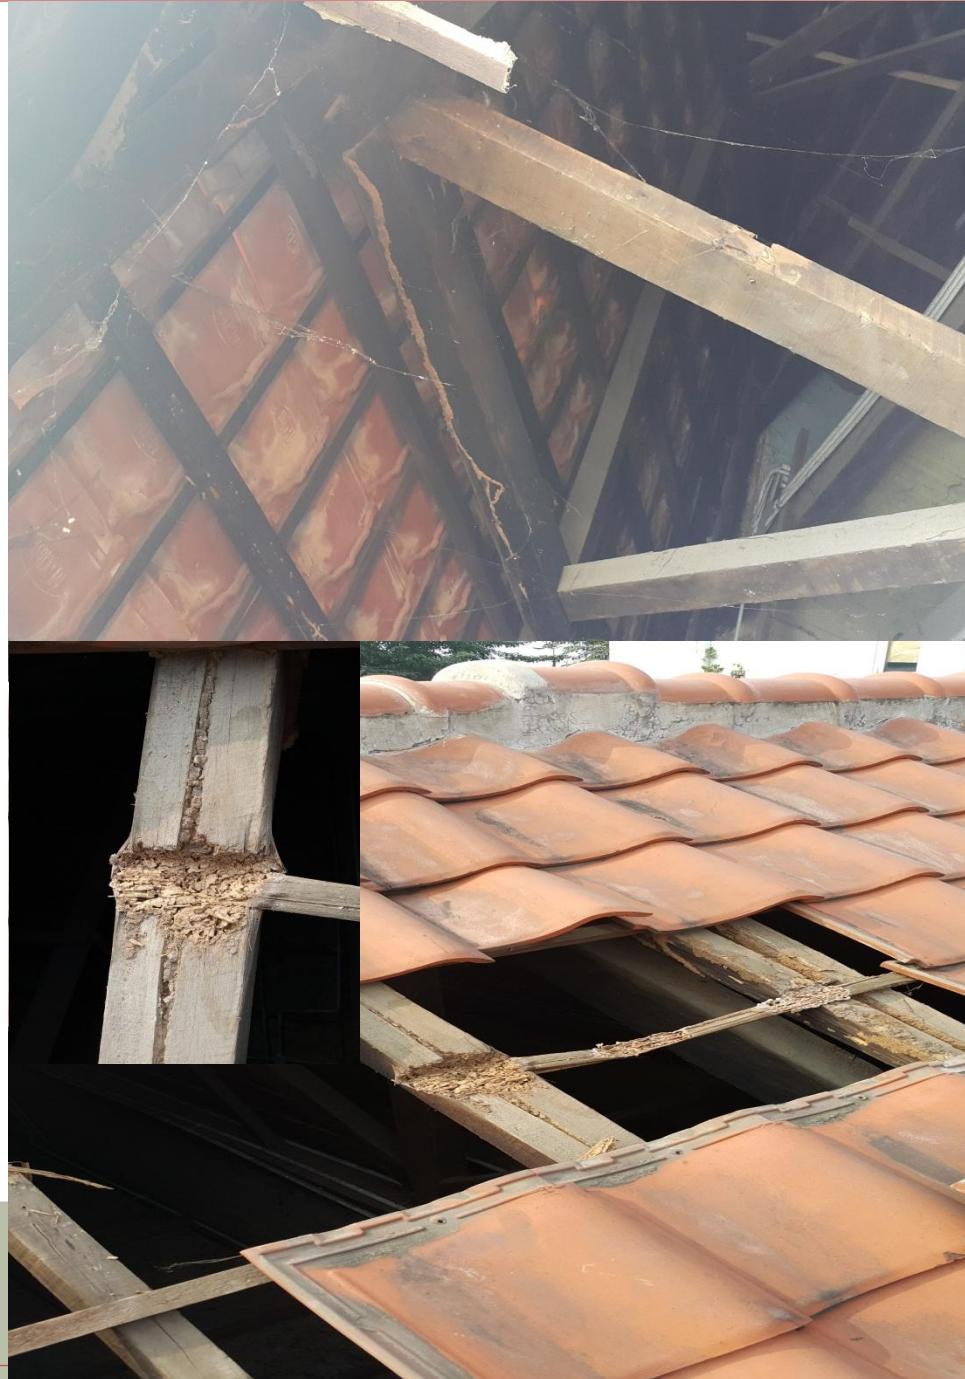
Secara umum terdapat 30% kerusakan pada bagian atap (reng, kaso dan balok kuda kuda) yang disebabkan oleh rayap. Paku genteng di reng copot. Genteng tdk rapat, menyebabkan kebocoran.

**Catatan ; Kayu eksisting keseluruhan adalah kayu kamper muda.**

**Kayu yang rusak dimakan rayap diganti dengan kayu jati kualitas 1.**

**Kayu yang masih bagus diberi anti rayap.**

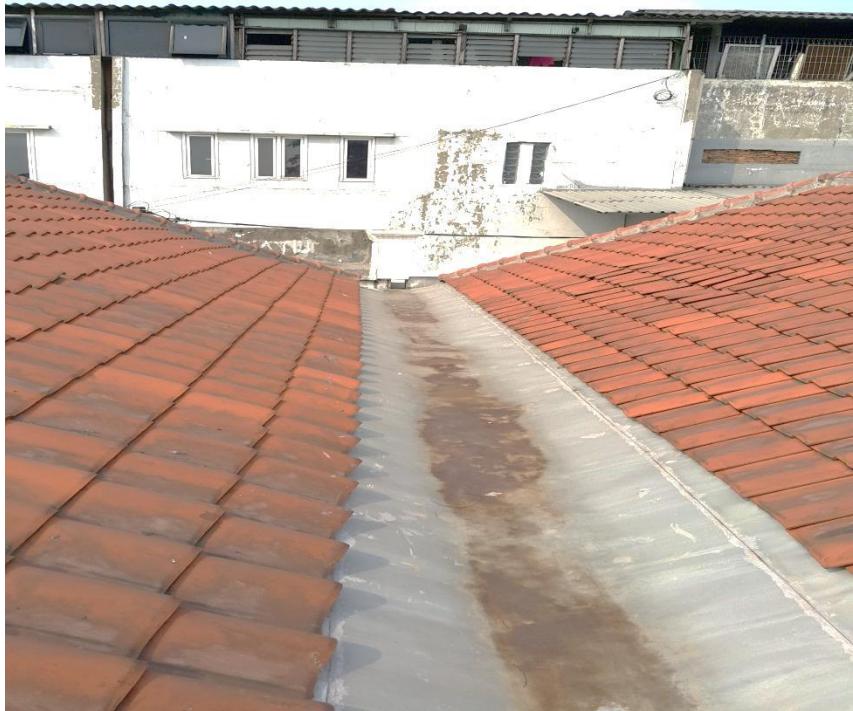
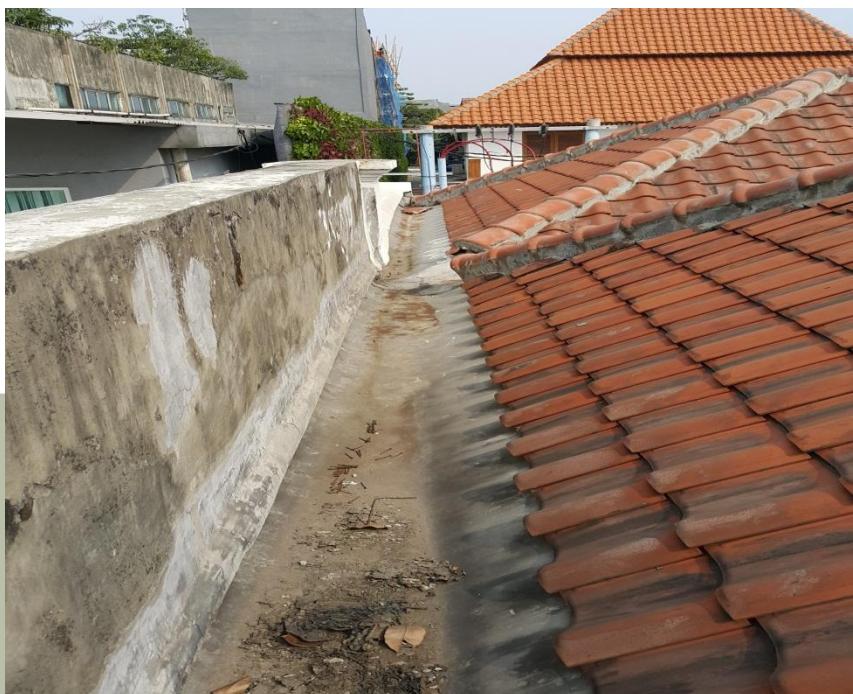
Talang datar semua berkarat dan talang datar pinggir terdapat endapan.

**Catatan ; Talang datar eksisting keseluruhan bahan dari zingalum.**

**Talang yang berkarat diganti dengan plat galvanis tebal 2 mm.**

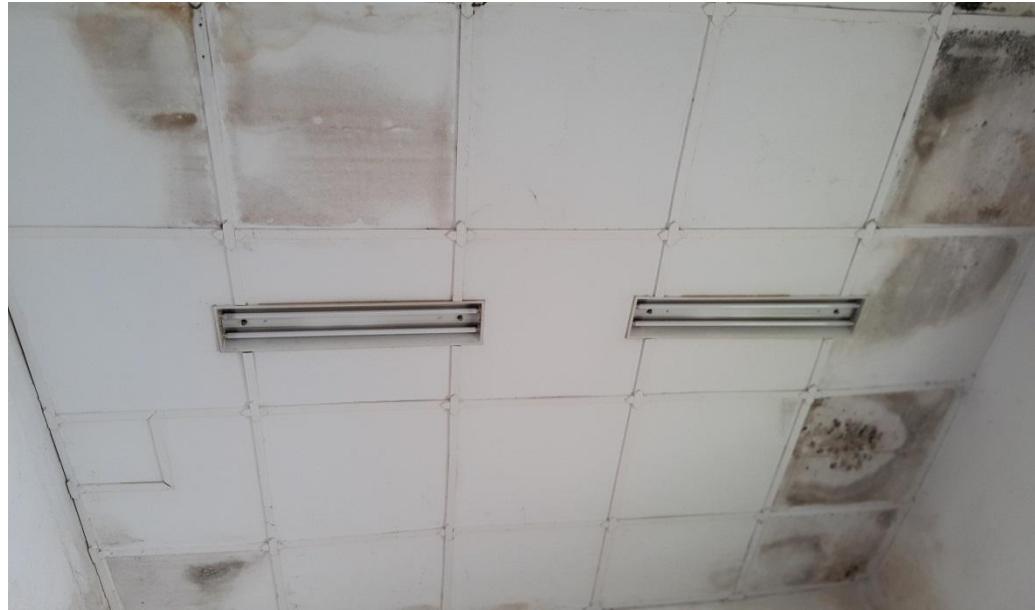
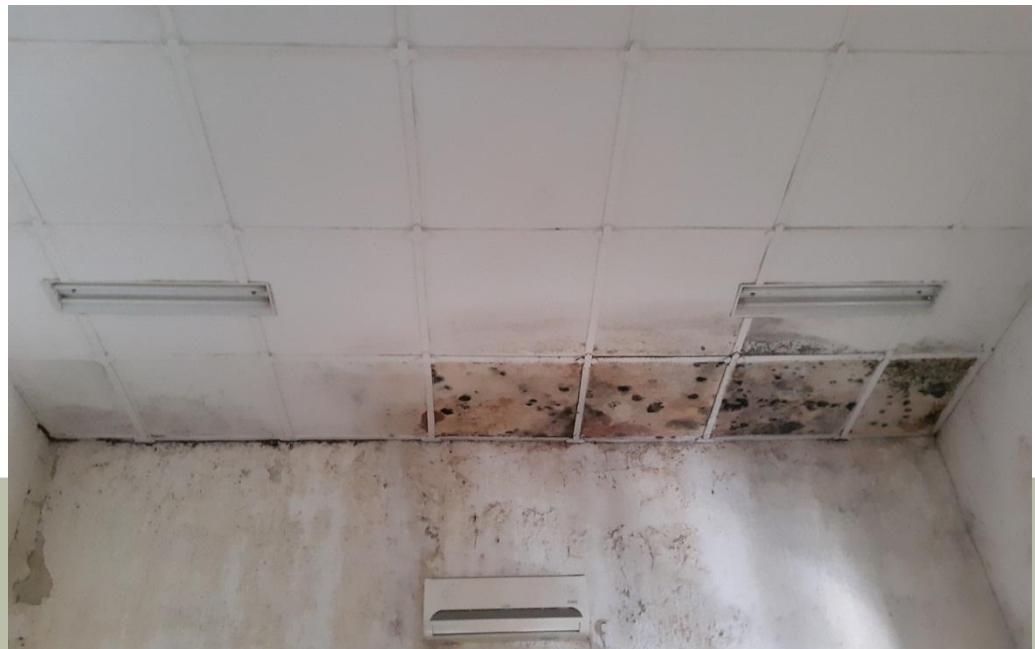
Plafon GRC dengan ukuran 100 x 100 cm, 20% rusak akibat rembesan dari kebocoran genteng di atasnya.

**Plafon yang rusak perlu diganti dengan jenis dan ukuran yang sama.**

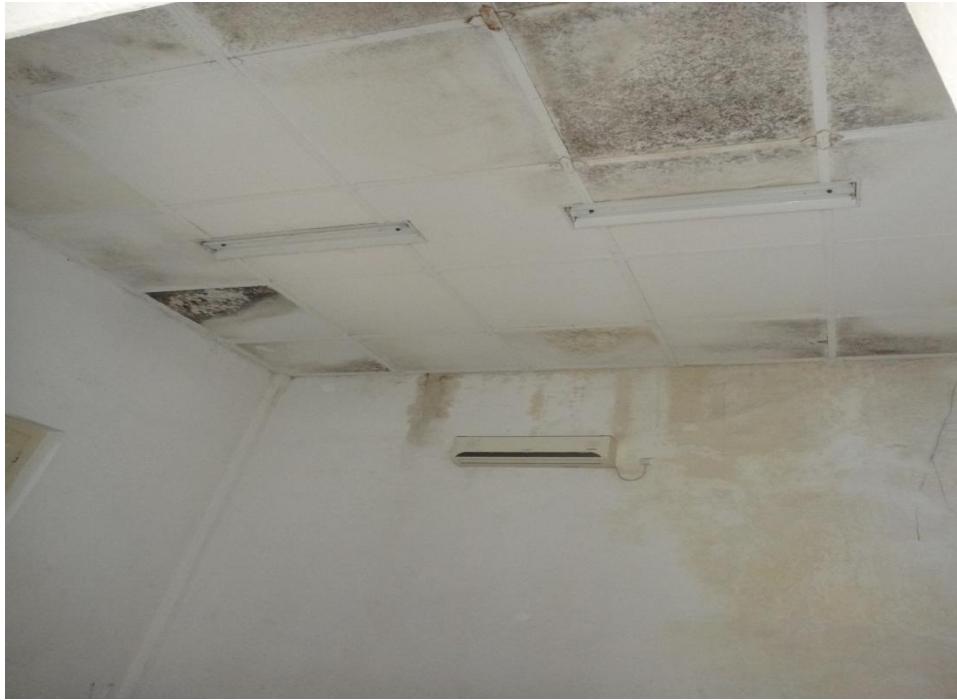
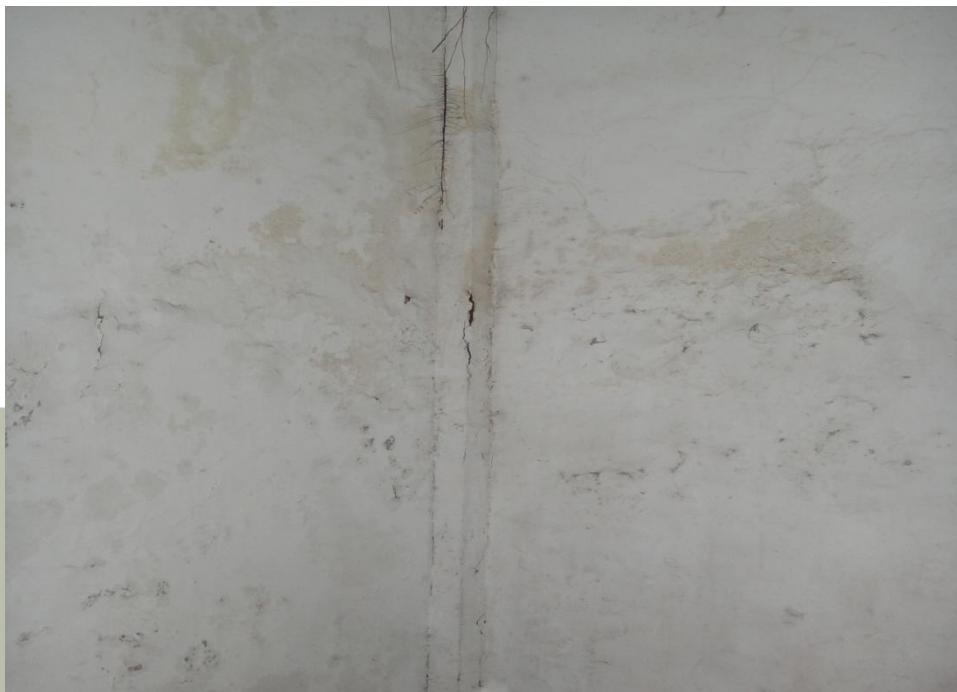
Dinding mengalami kelembaban (entrusi air tanah), dan akibat kebocoran dari atap, cat dinding menjadi rusak.

**Yang perlu dilakukan dikerok sampai keliatan bata → diplester → diaci → dicat dengan bahan yg breathable (bernafas)**

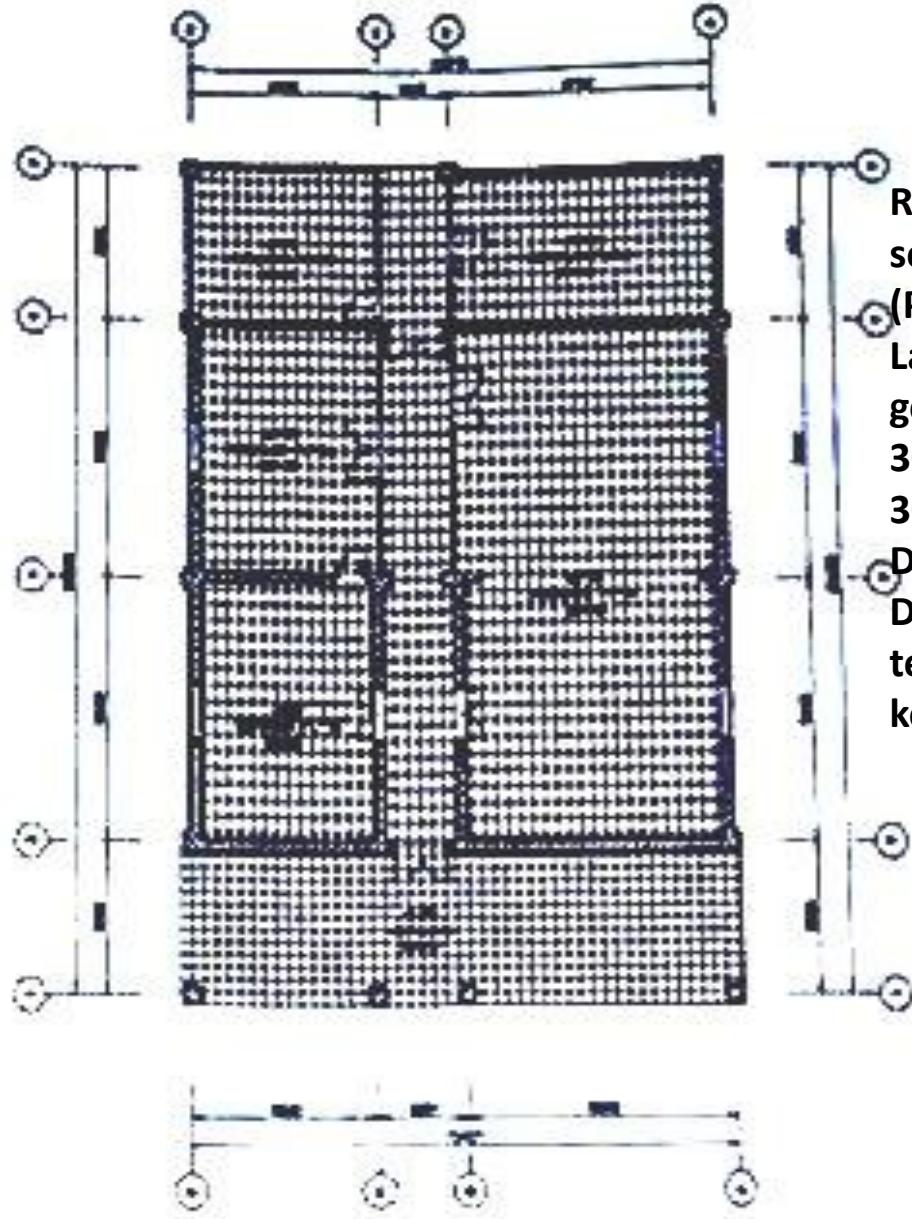
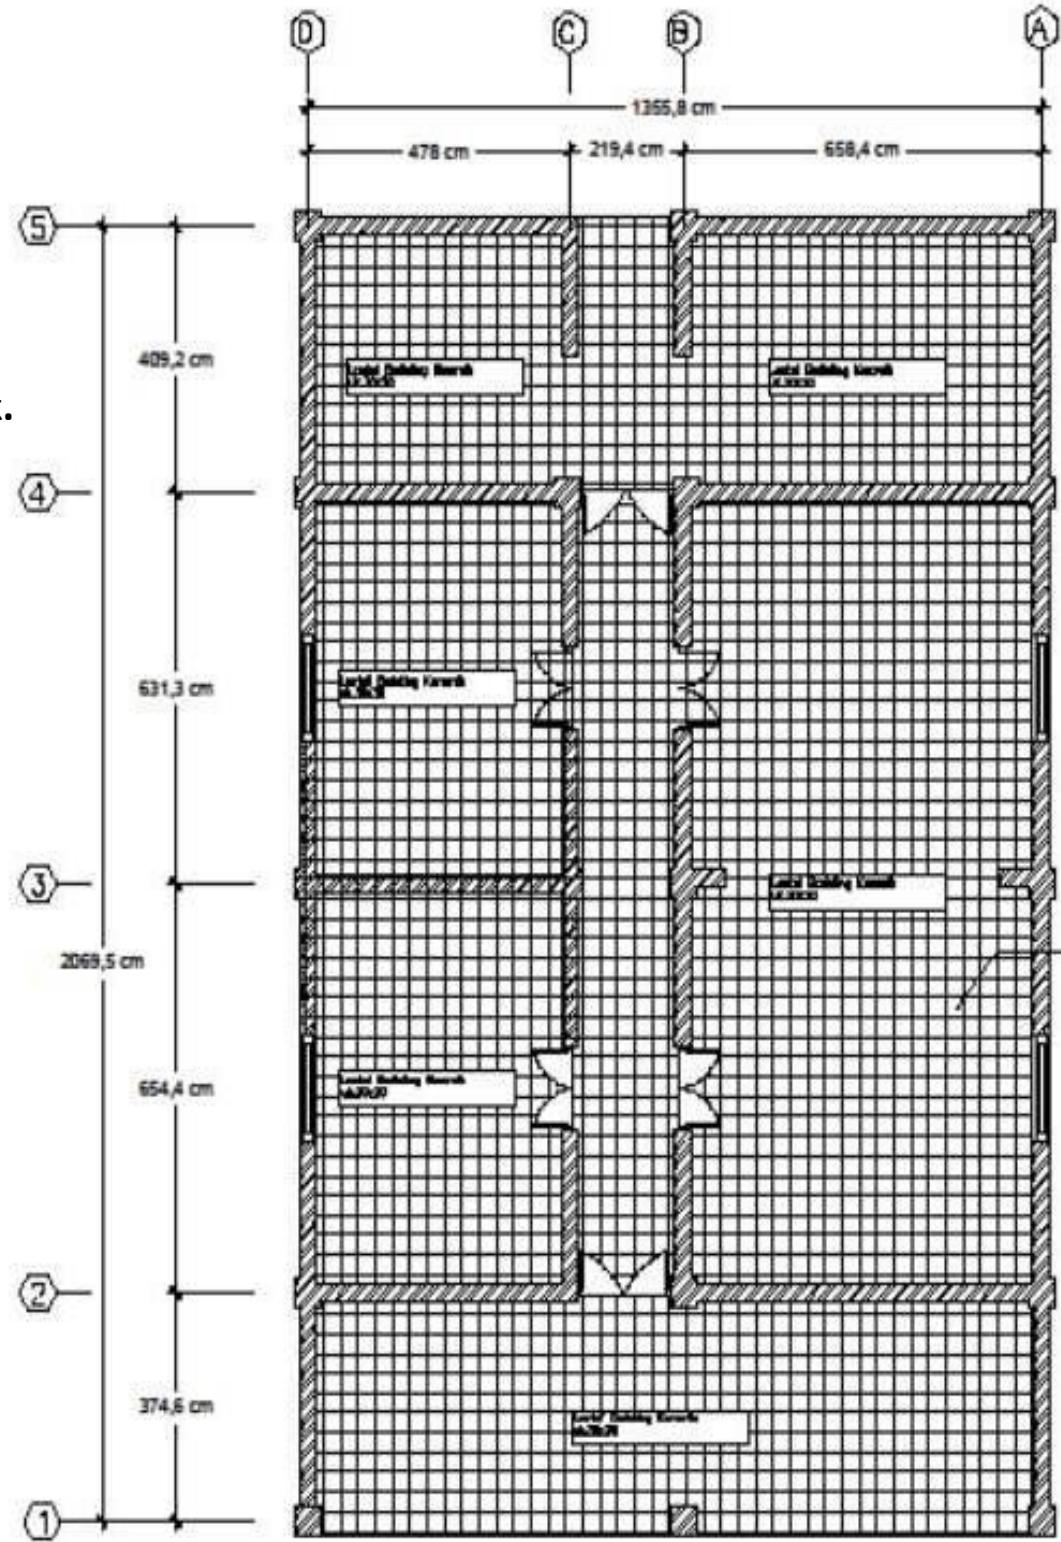
Rencana sebelumnya (Pak Boy) ;  
 Lantai dalam gedung keramik uk. 30x40, teras uk. 30x30  
 Dilapangan ;  
 Dalam gedung dan teras terpasang keramik uk. 30x30

Lantai eksisting yang rusak diganti dengan bahan dan ukuran yang sama, uk. 30x30

Lantai Keramik yg rusak diganti dengan bahan yang sama

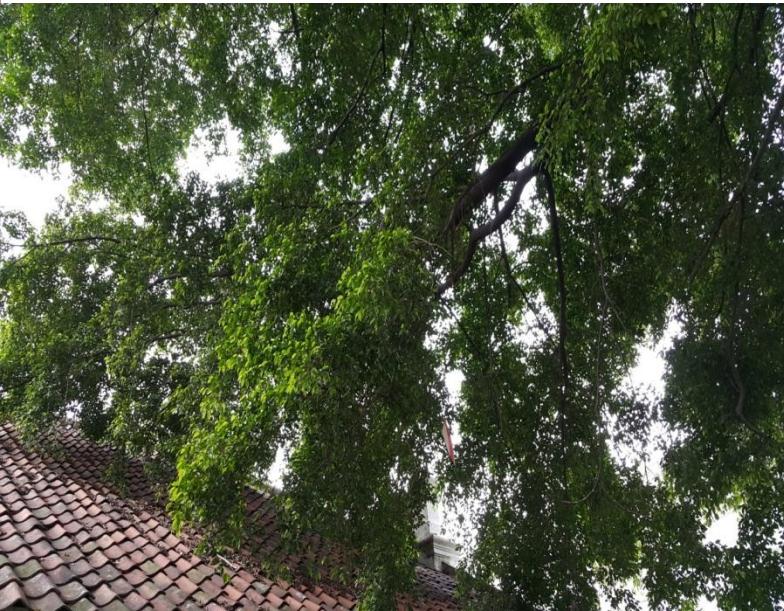
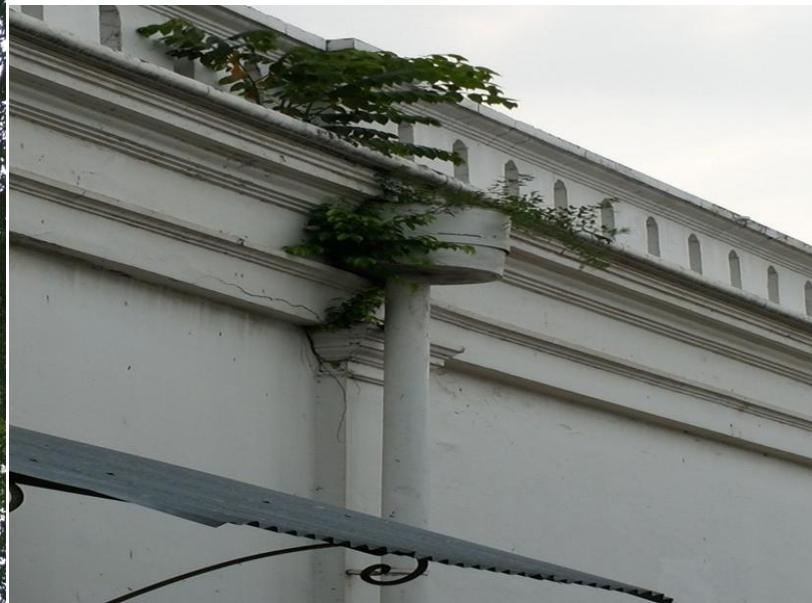
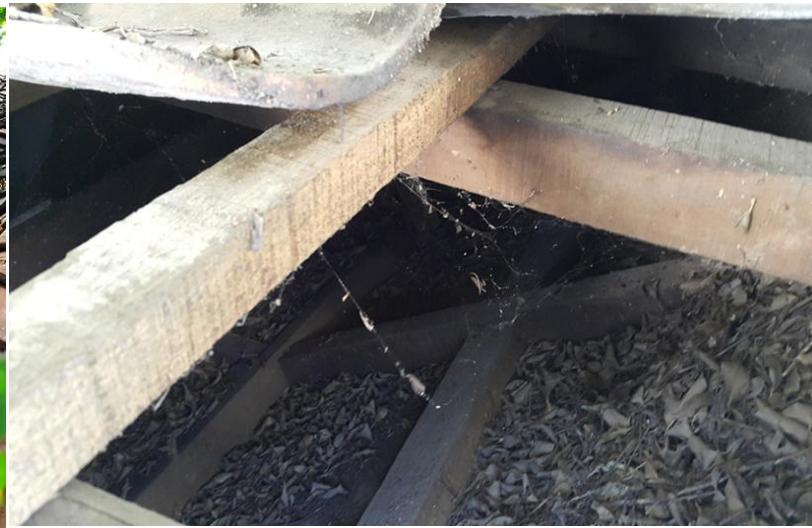
Daun yang rontok menutupi genteng shg menyebabkan kebocoran.

Tanaman tumbuh di pillar atap merusak dinding pilar.

**Pohon yang menjorok ke atap perlu ditoping.**

**Tanaman di pillar dibersihkan sampai ke akarnya.**

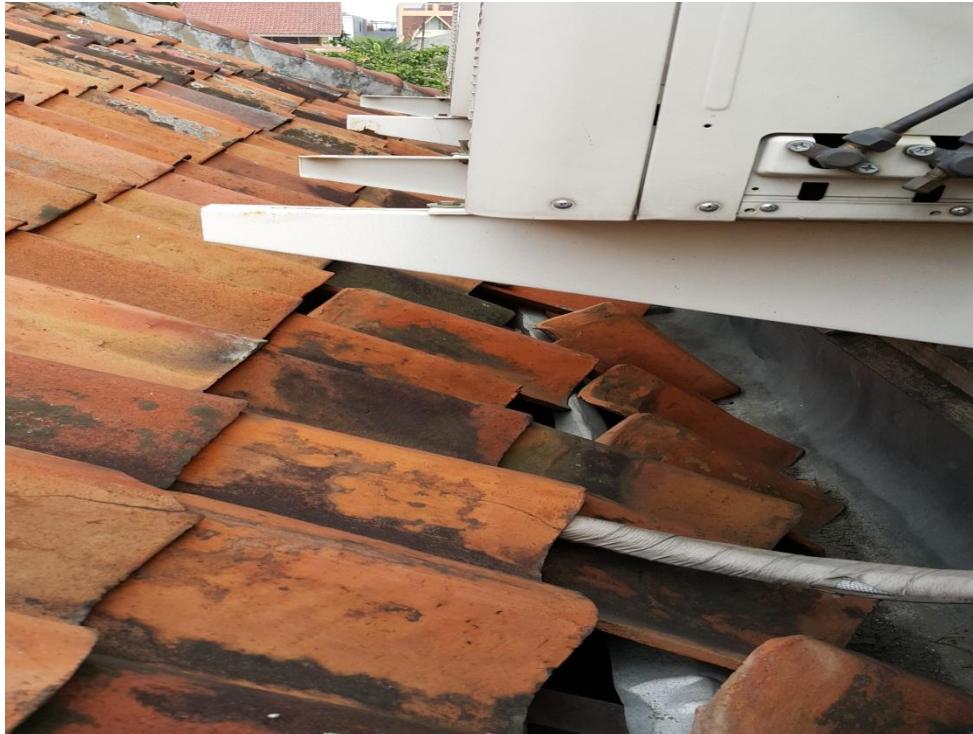
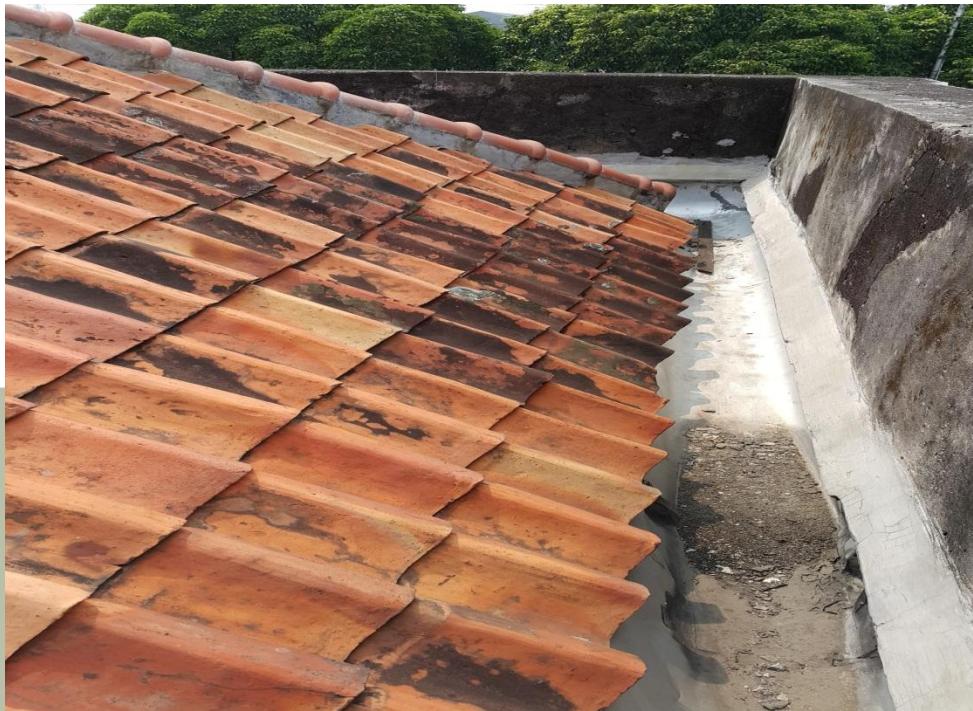
Genteng lama melorot, krn tidak ada paku genteng. Menyebabkan kebocoran.

Talang datar keseluruhan bahan dari zingalum. Berkarat dan sebagian terdapat endapan yang menyumbat lobang saluran ke talang tegak.

**Genteng lama perlu diganti dgn genteng baru yang memakai paku genteng.**

**Talang yang berkarat diganti dengan plat galvanis tebal 2 mm.**

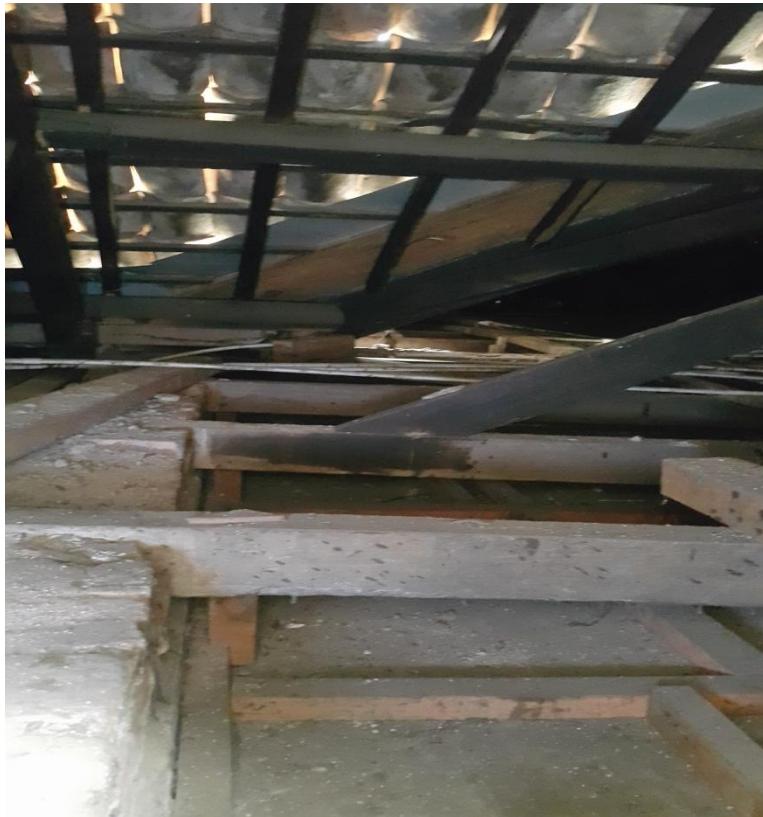
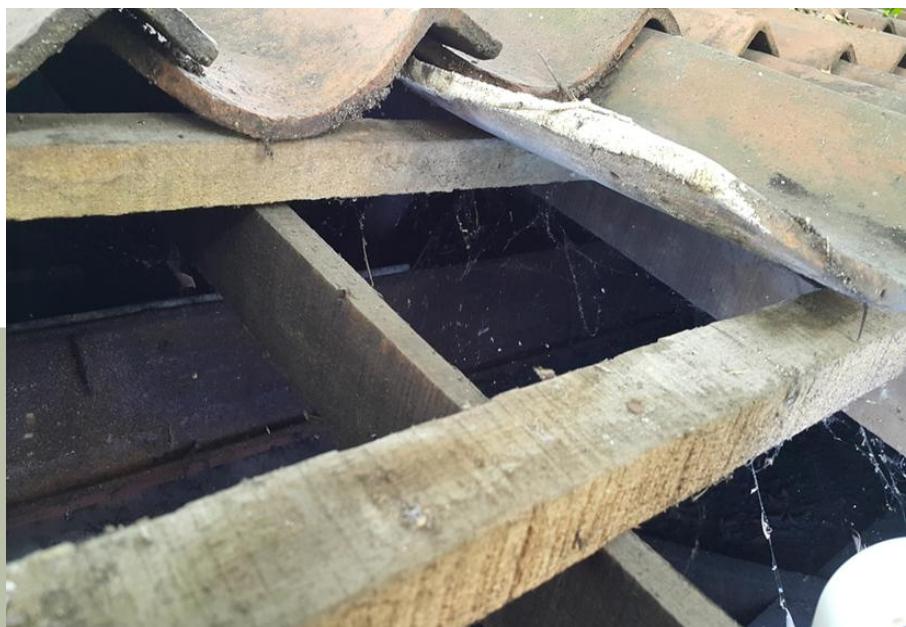
Kayu pada gording, balok, sling, kuda-kuda dalam keadaan baik

Kayu pada rangka plafon dalam keadaan baik

**Catatan ; Kayu eksisting keseluruhan adalah kayu kamper muda.**

**Kayu yang masih bagus diberi anti rayap.**

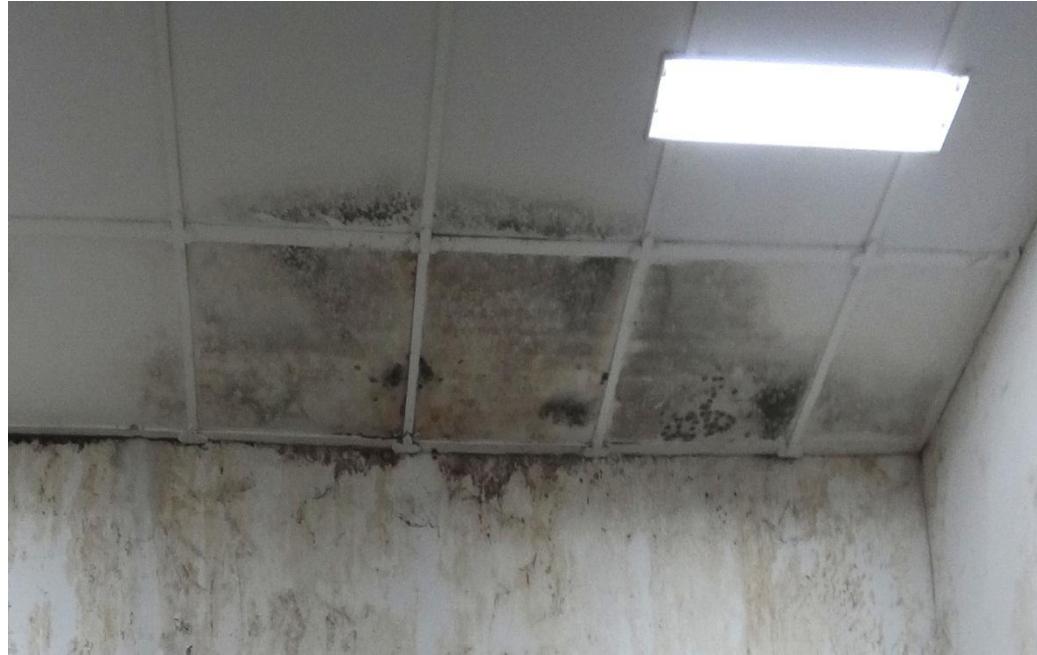
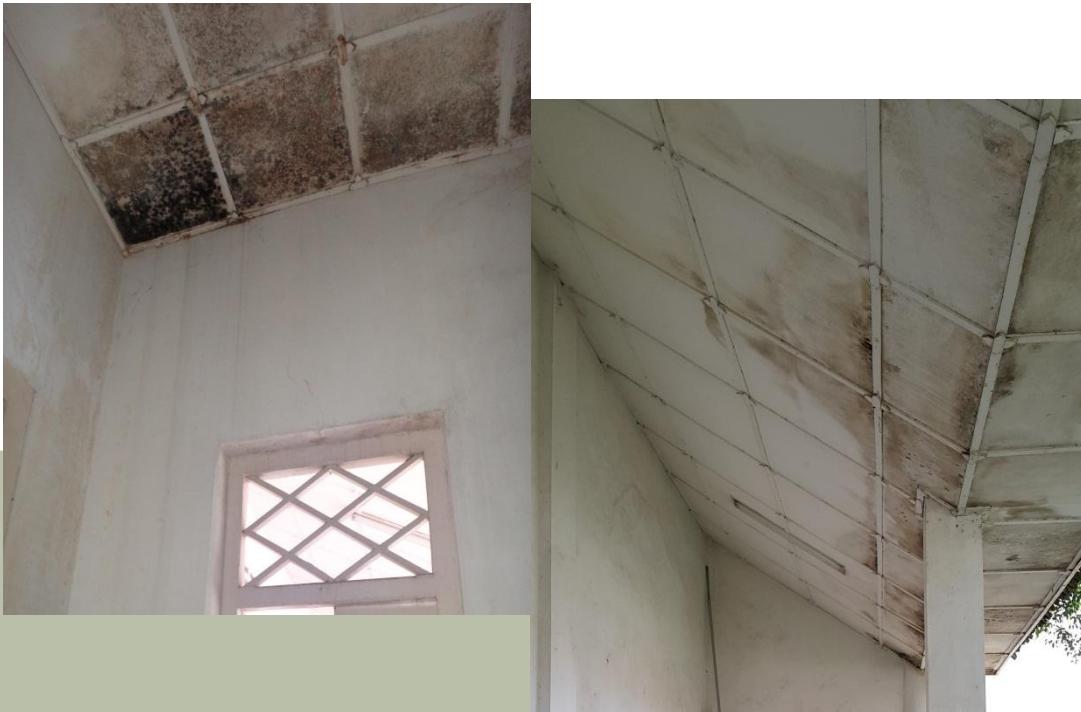
Plafon GRC dengan ukuran 100 x 100 cm, 40% rusak akibat rembesan dari kebocoran genteng di atasnya.

**Plafon yang rusak perlu diganti dengan jenis dan ukuran yang sama.**

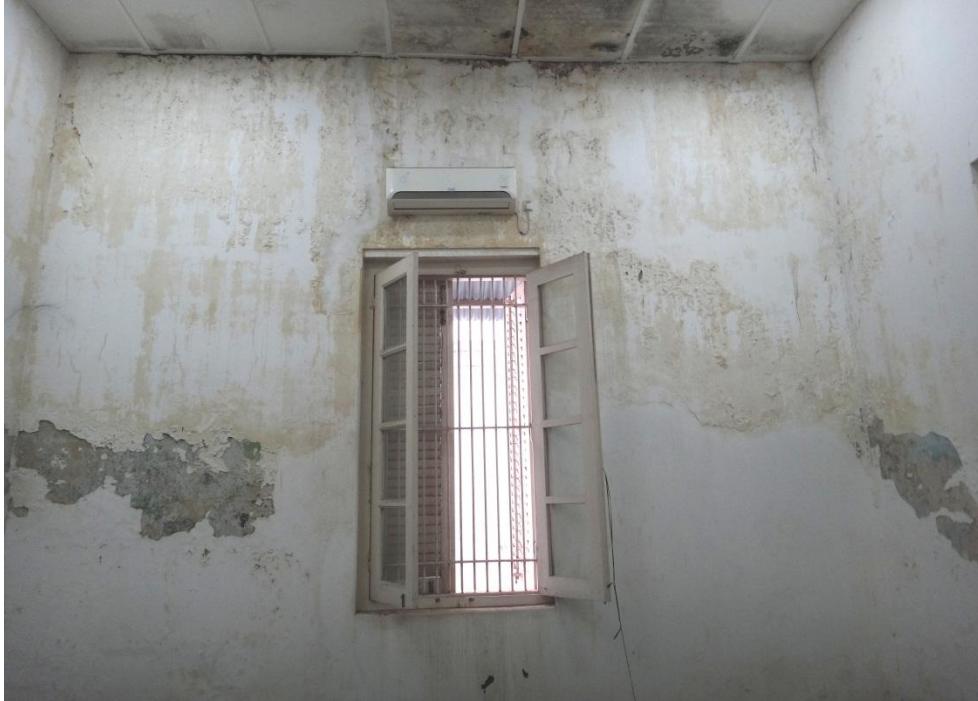
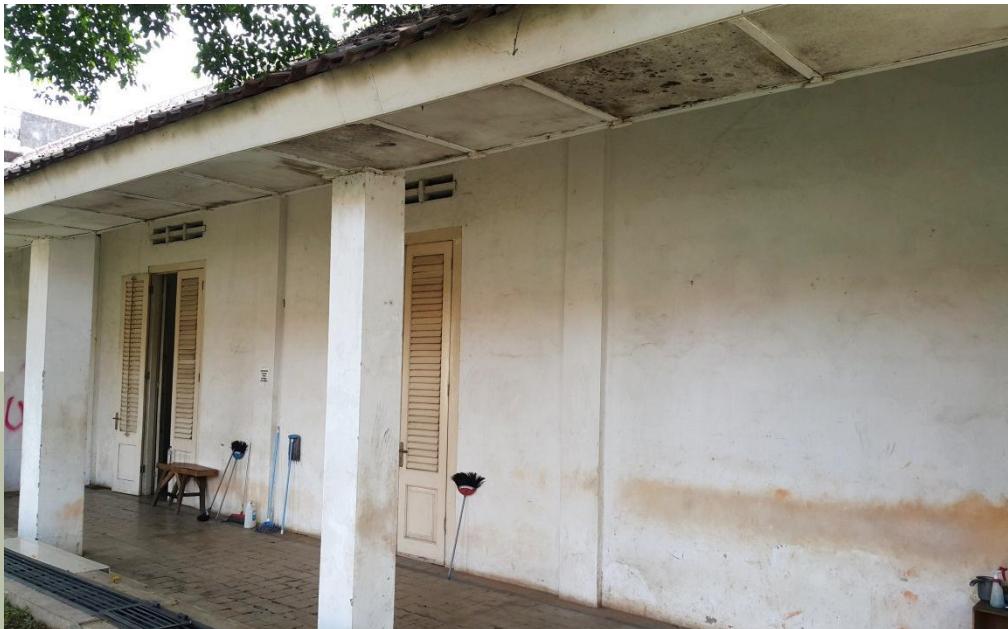
Dinding mengalami kelembaban (entrusi air tanah), dan akibat kebocoran dari atap, cat dinding menjadi rusak.

**Yang perlu dilakukan dikerok sampai keliatan bata → diplester → diaci → dicat dengan bahan yg breathable (bernafas)**

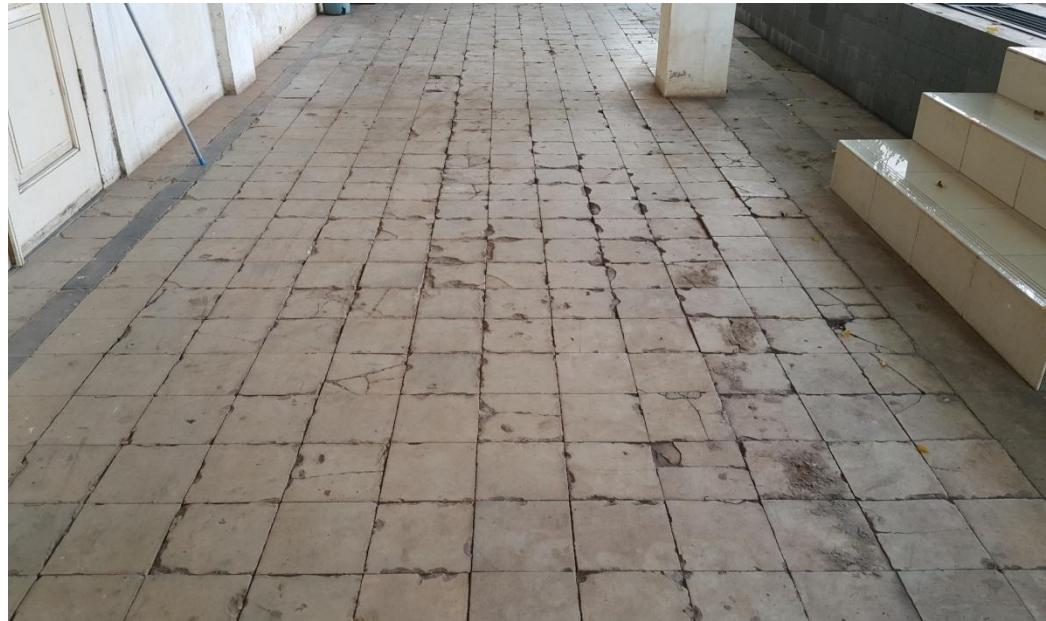
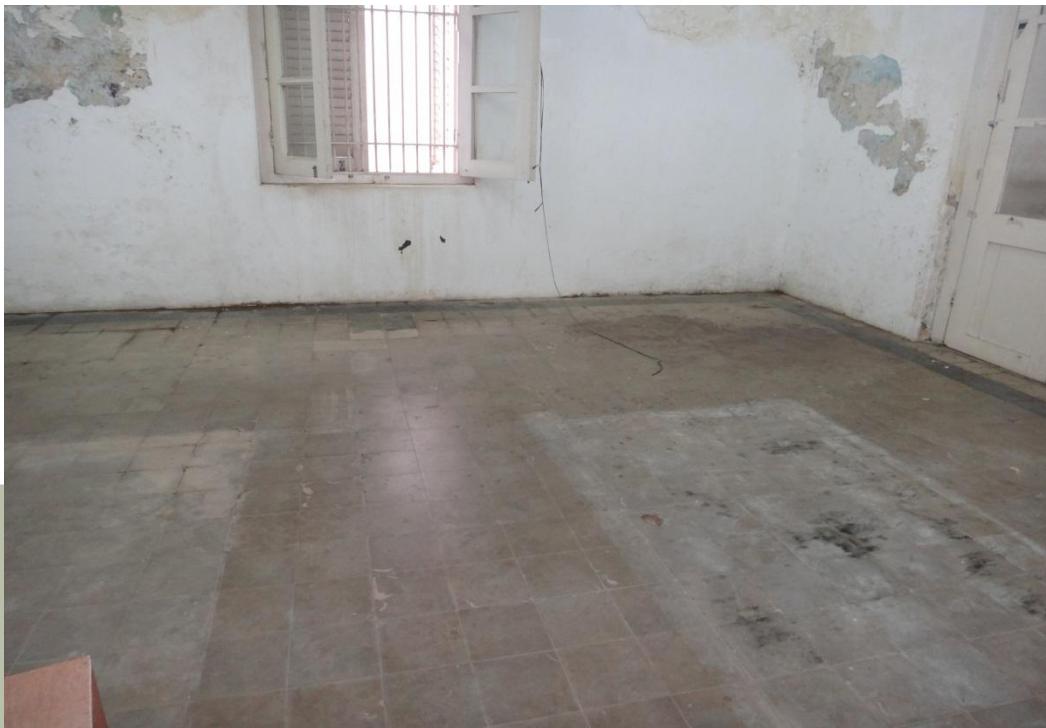
20% lantai PC mengalami retak ataupun pecah karena

Lantai PC 20x20 yang rusak diganti dengan bahan dan ukuran yang sama.

Memindahkan lantai yang masih baik ke dalam kelompok sisi bidang lantai (ongkos tukang)

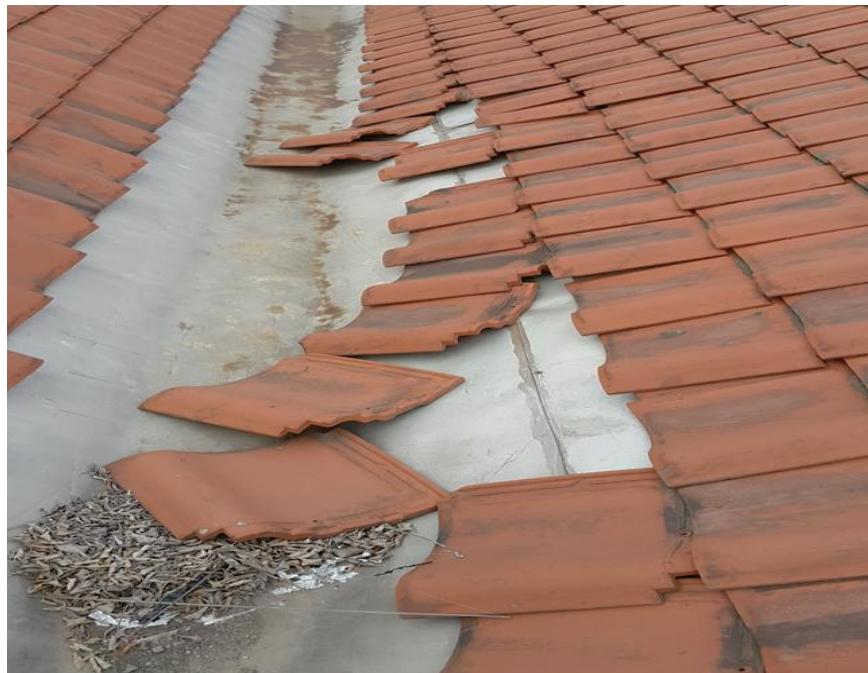
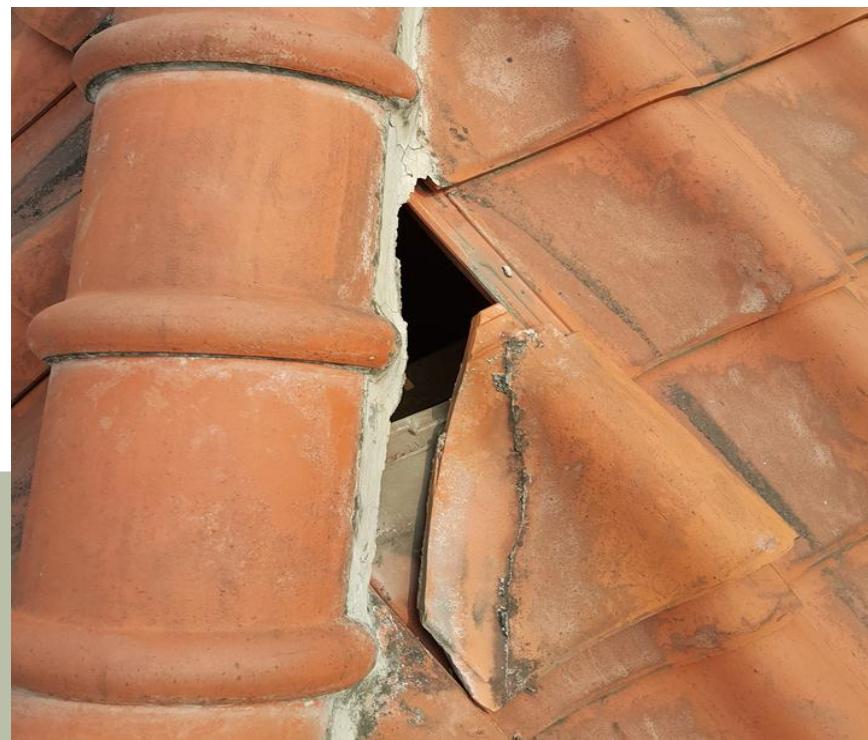
Paku genteng copot,  
menyebabkan  
kebocoran.

Adukan antara  
kerpusan dengan  
genteng lepas.

**Adukan  
diperbaiki.**

**Paku genteng  
yang copot perlu  
diganti supaya  
genteng tidak  
melorot.**

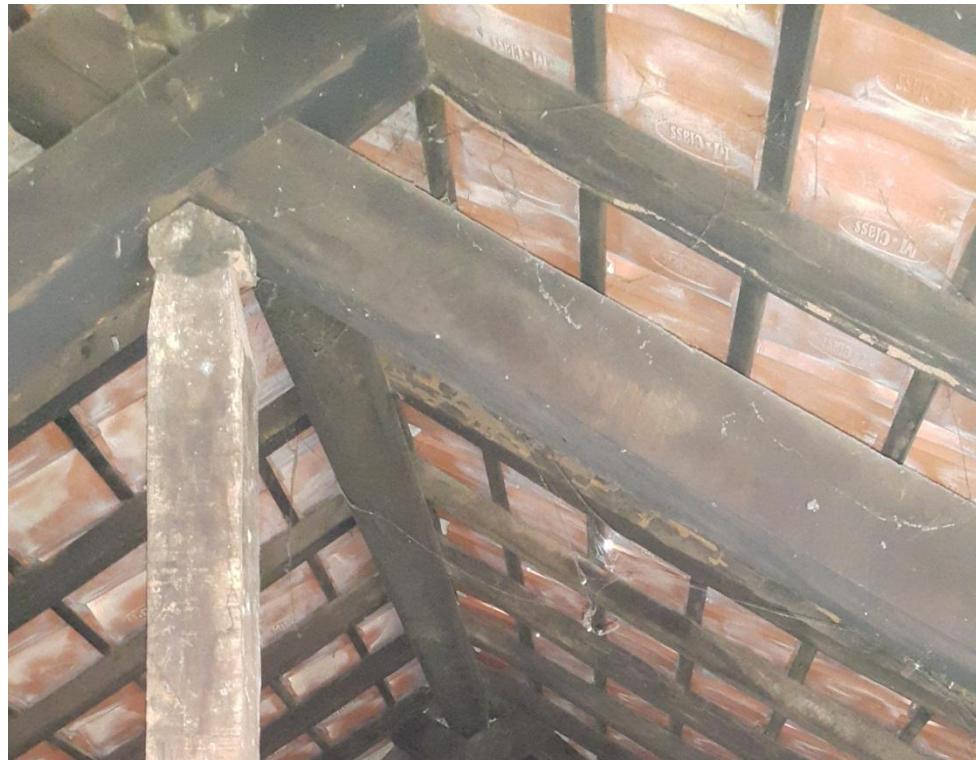
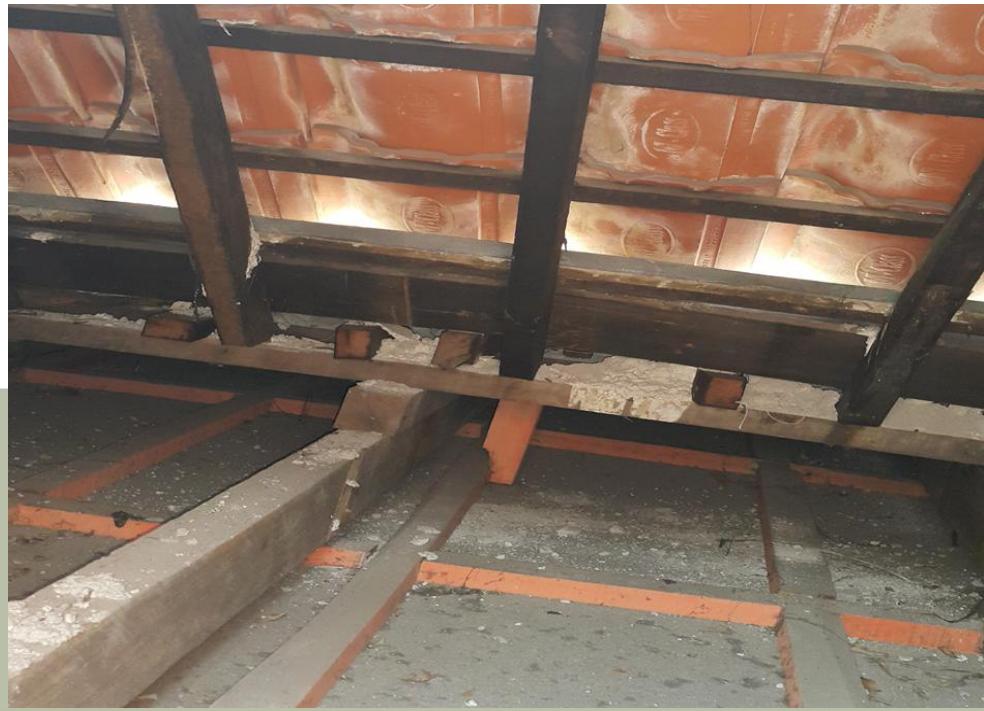
Secara umum terdapat 10% kerusakan pada bagian atap (kaso dan balok kuda kuda) yang disebabkan oleh rayap. Rangka plafond masih bagus.

**Catatan ; Kayu eksisting keseluruhan adalah kayu kamper muda.**

**Kayu yang rusak dimakan rayap diganti dengan kayu jati kualitas 1.**

**Kayu yang masih bagus diberi anti rayap.**

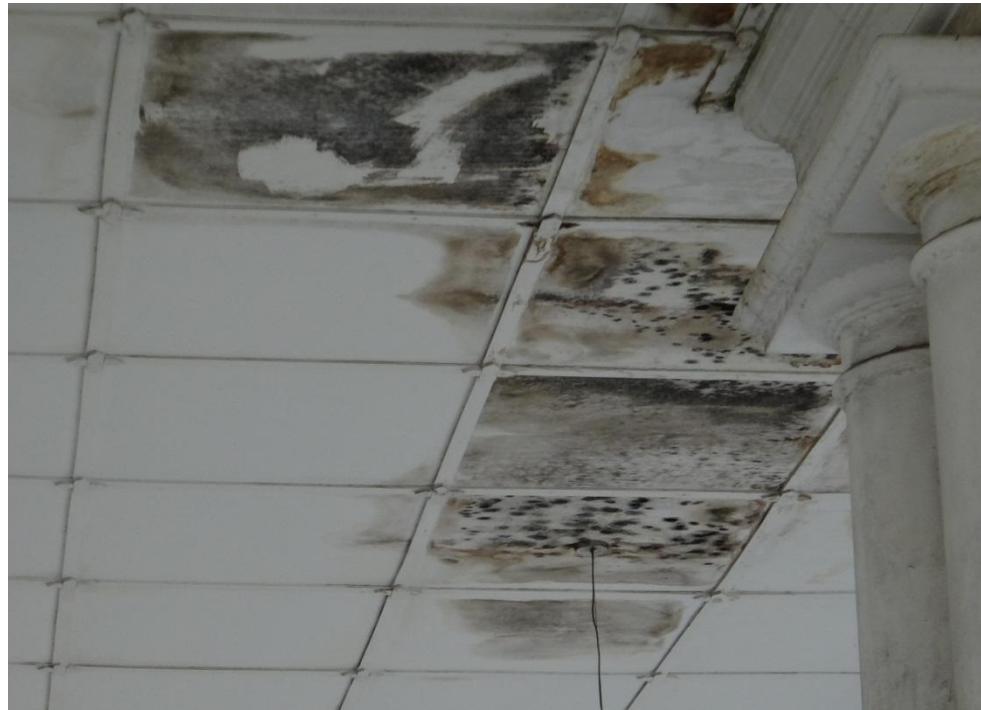
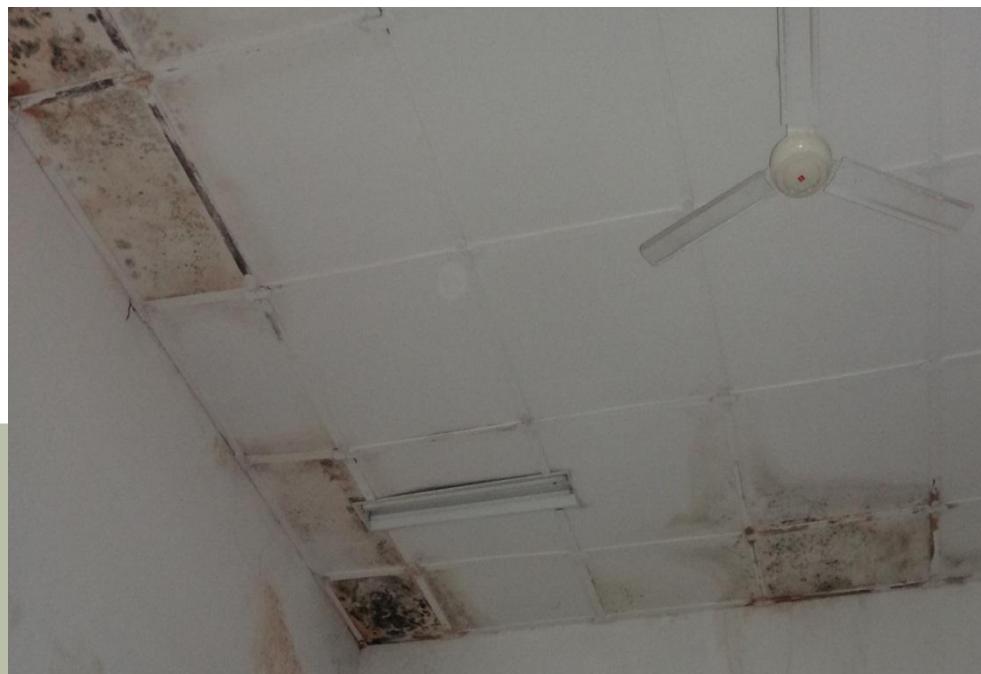
Plafon GRC dengan ukuran 100 x 100 cm, 20% rusak akibat rembesan dari kebocoran genteng di atasnya.

**Plafon yang rusak perlu diganti dengan jenis dan ukuran yang sama.**

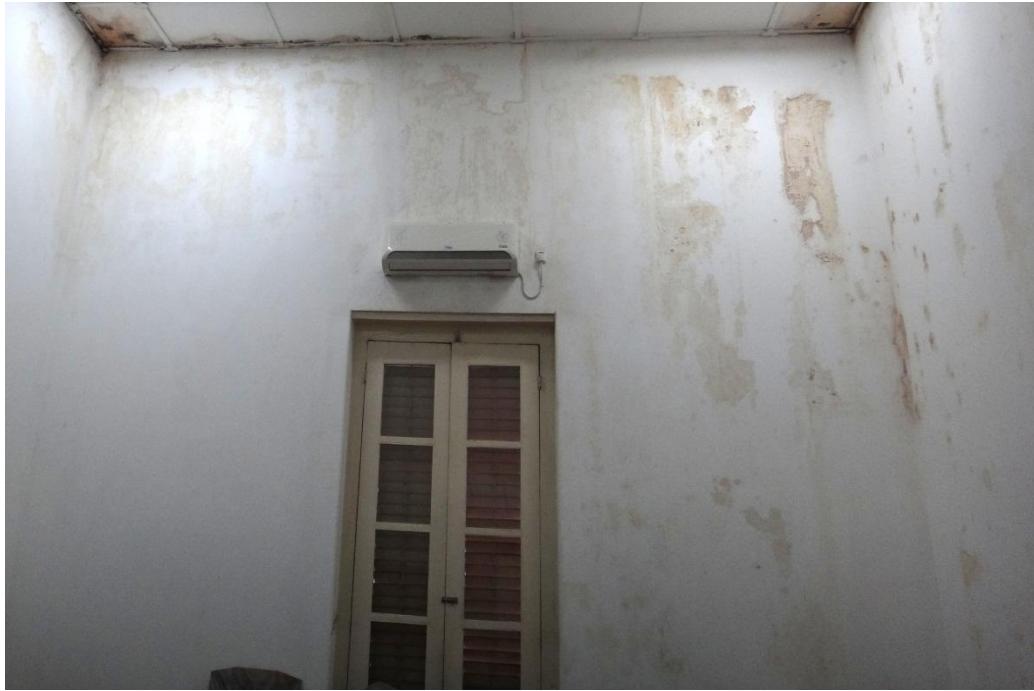
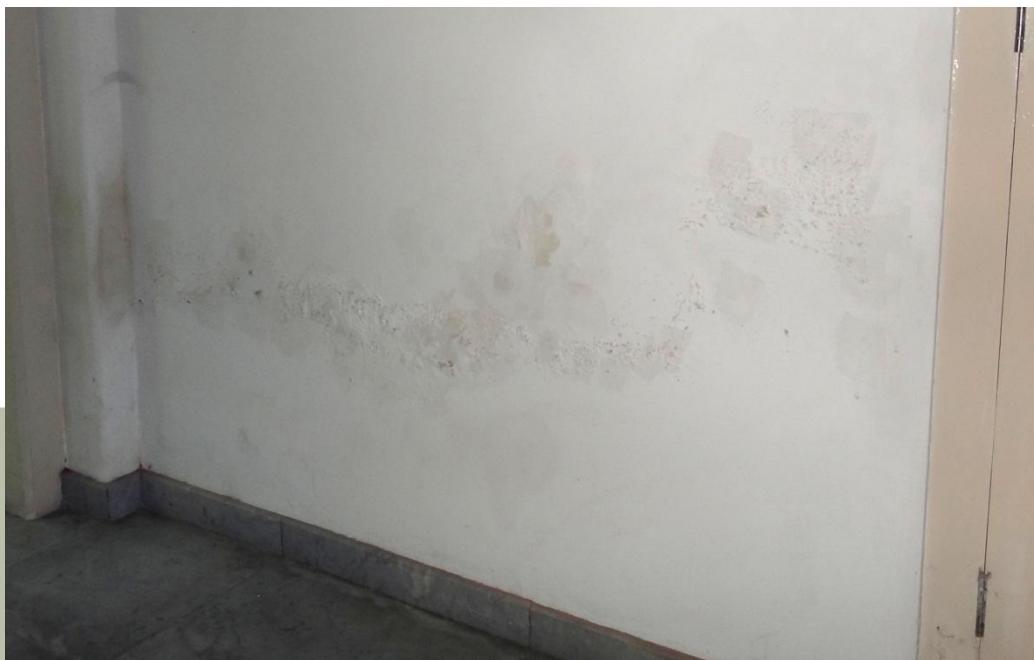
Dinding mengalami kelembaban (entrusi air tanah), dan akibat kebocoran dari atap, cat dinding menjadi rusak.

**Yang perlu dilakukan dikerok sampai keliatan bata → diplester → diaci → dicat dengan bahan yg breathable (bernafas)**
