PERENCANAAN  
PEMELIHARAAN

GEDUNG EKS KODIM  
JATINEGARA

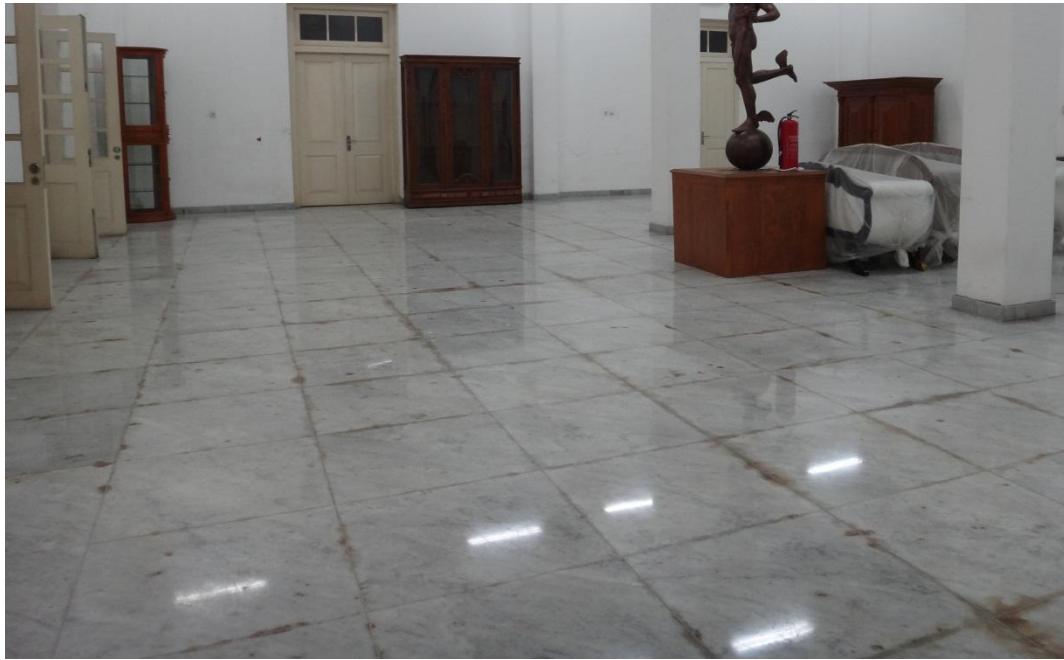
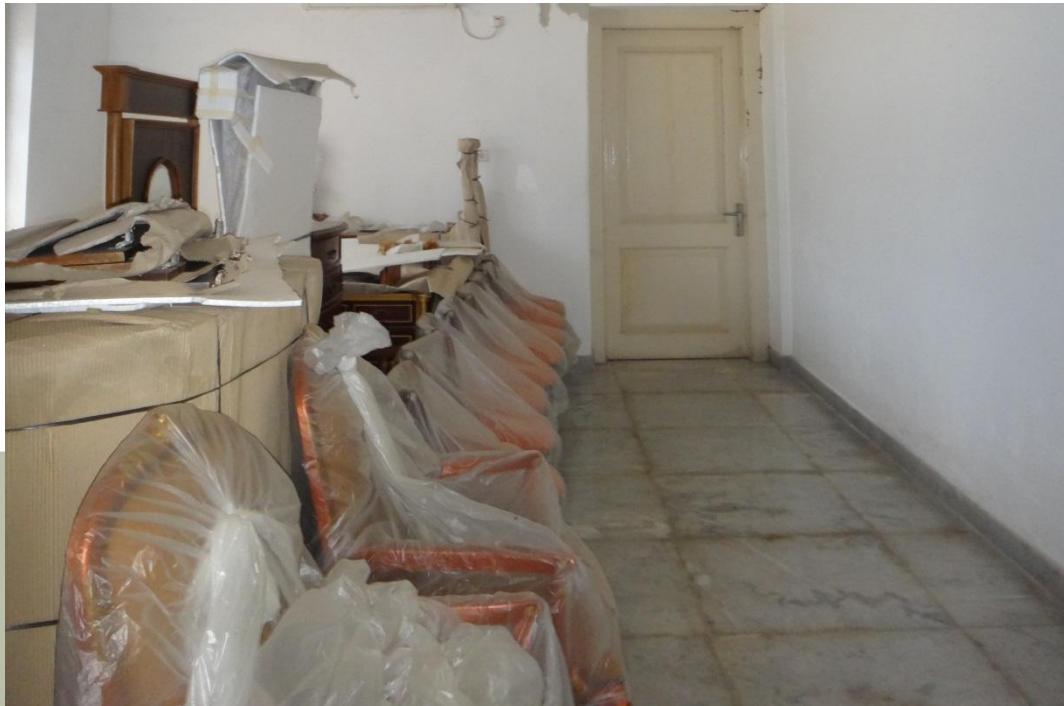
Lantai Marmer terdapat flek dan warnanya kusam

**Lantai Marmer 74x74 dipertahankan dan dipoles keseluruhan**

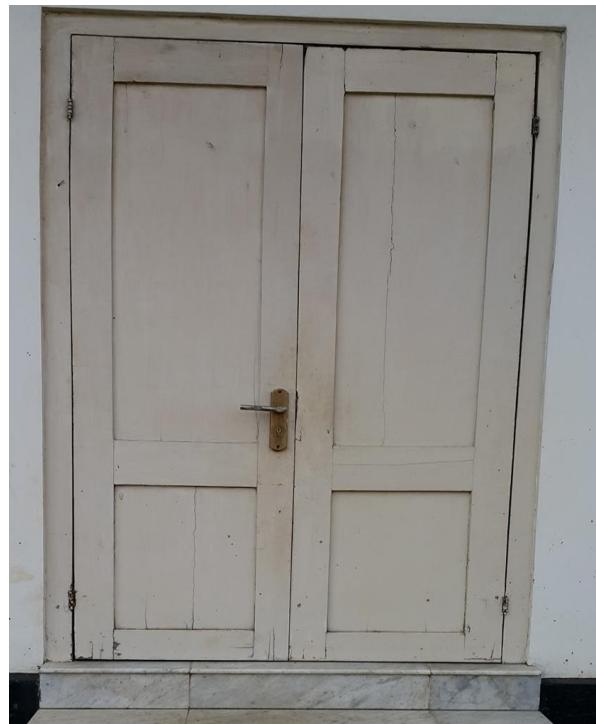
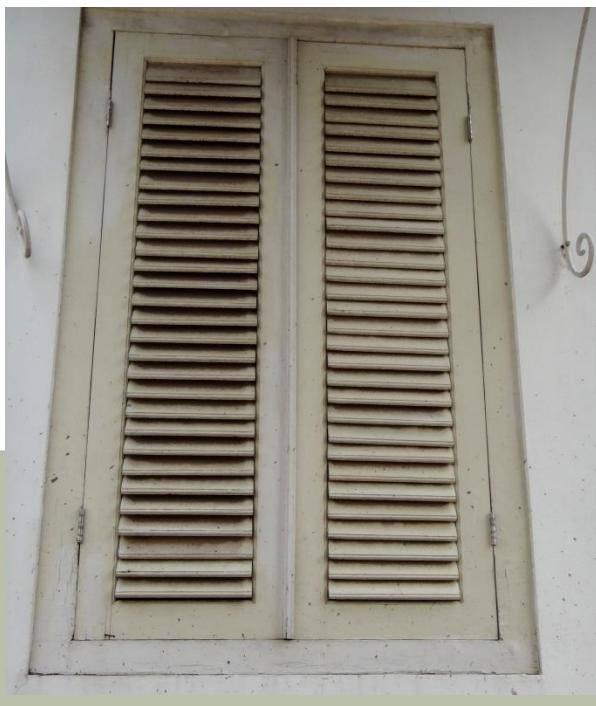
Cat lama sistim duco pada seluruh kusen dan daun pintu dan jendela

Kusen pintu terkena rayap.

**Cat lama dikerok sampai serat kayu keliatan → diberi anti rayap → dicat dengan sistim kuas dan memakai cat kayu.**

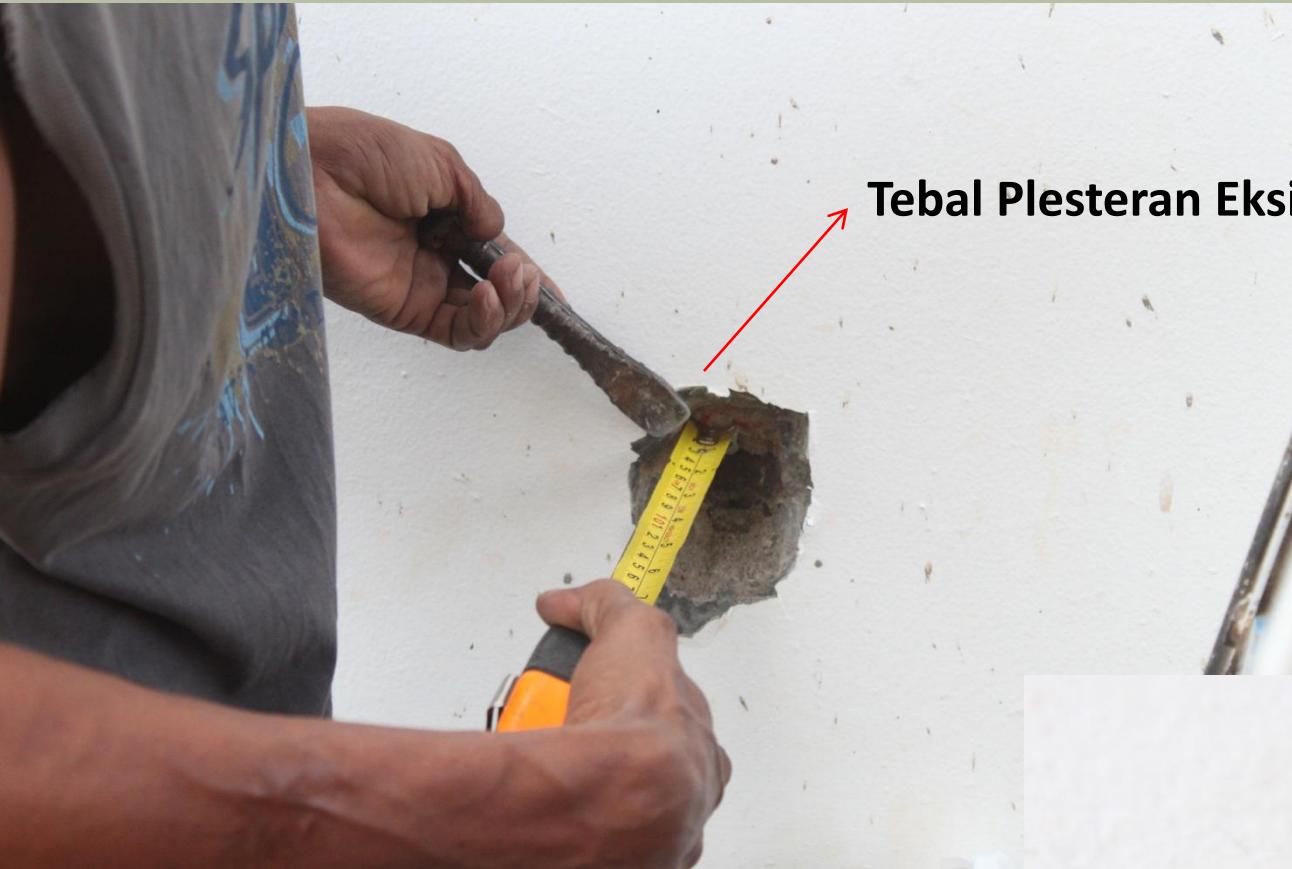
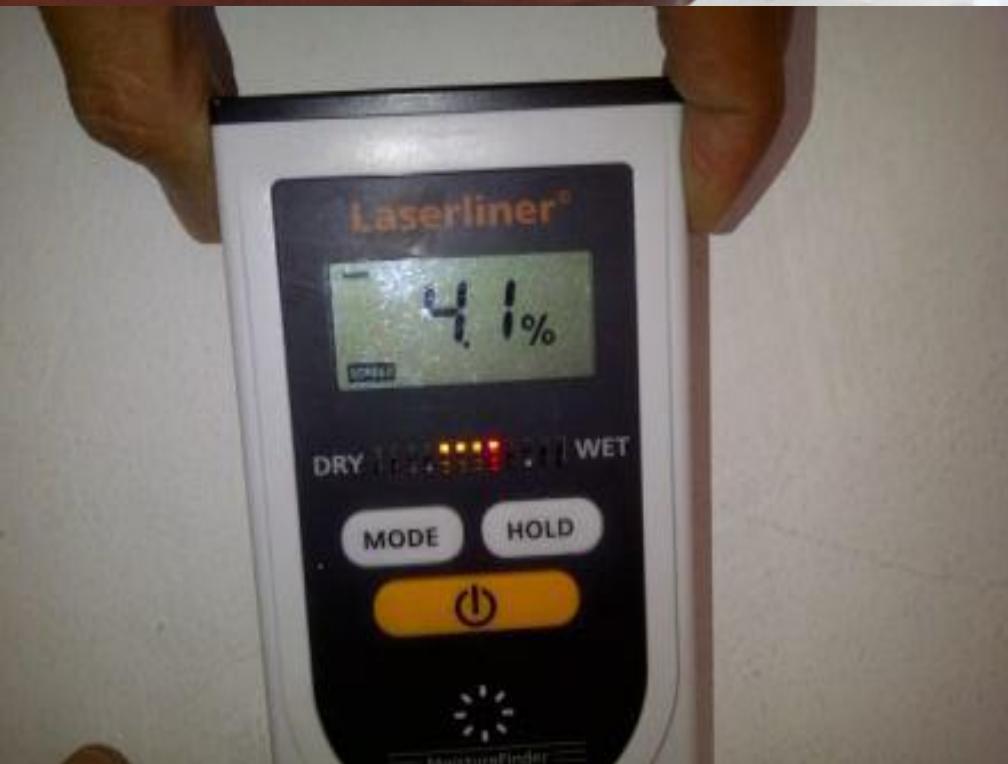
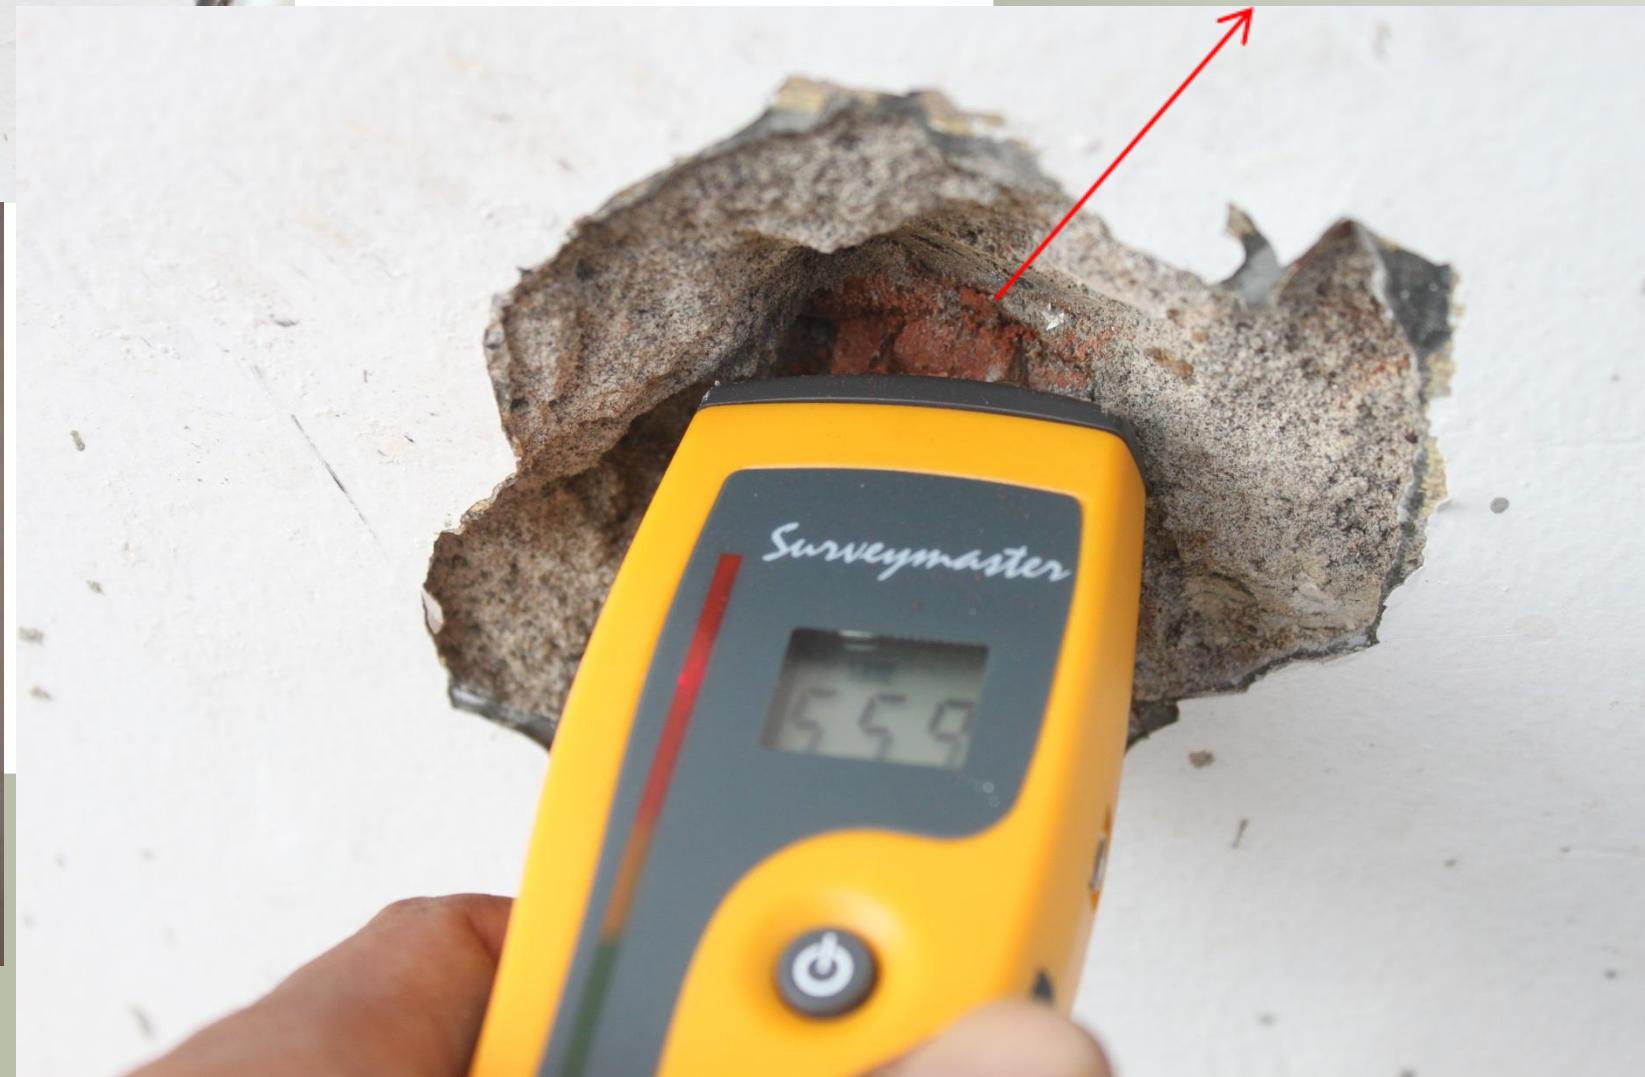
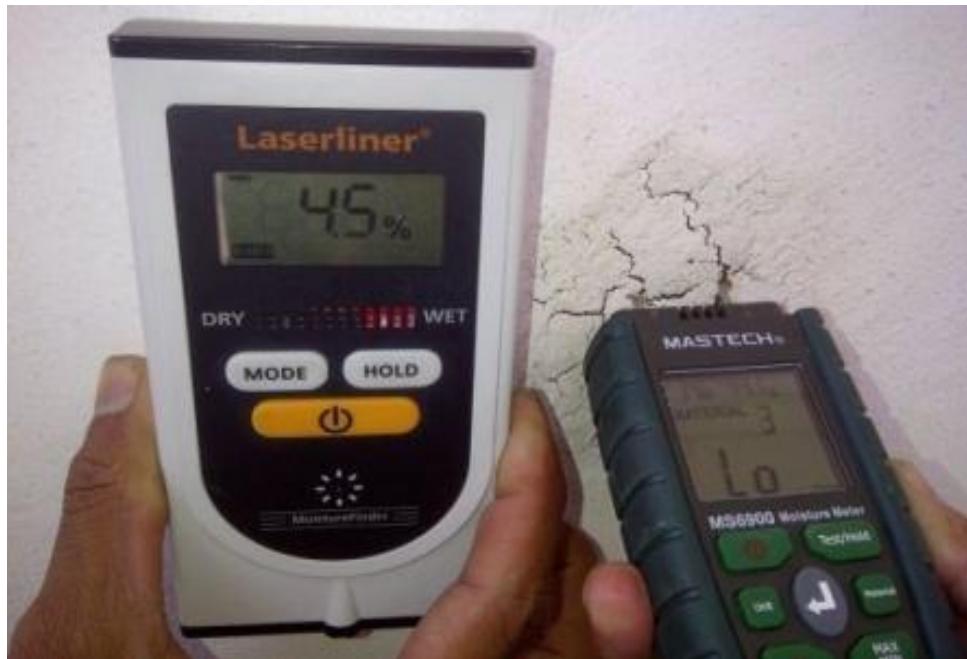
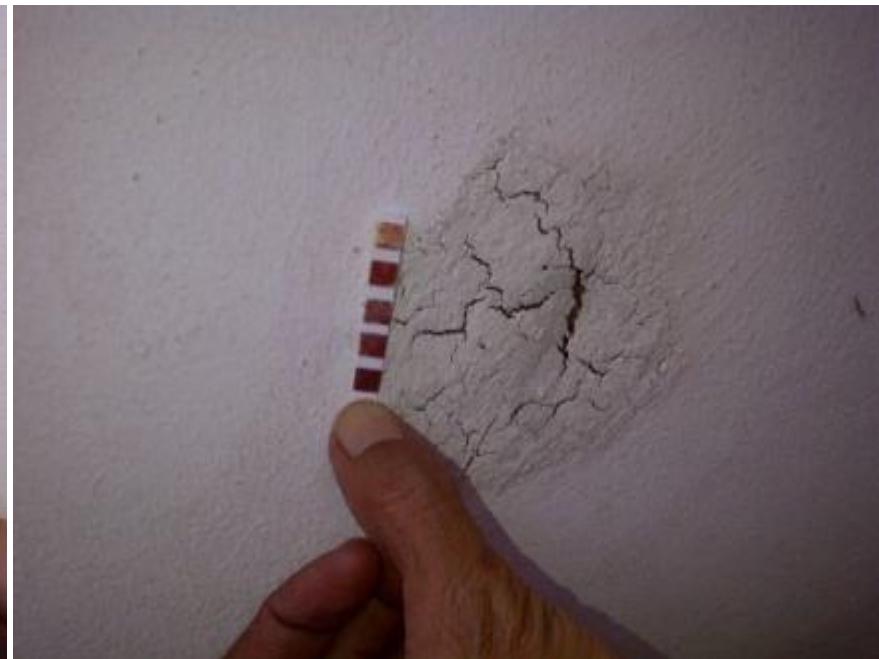
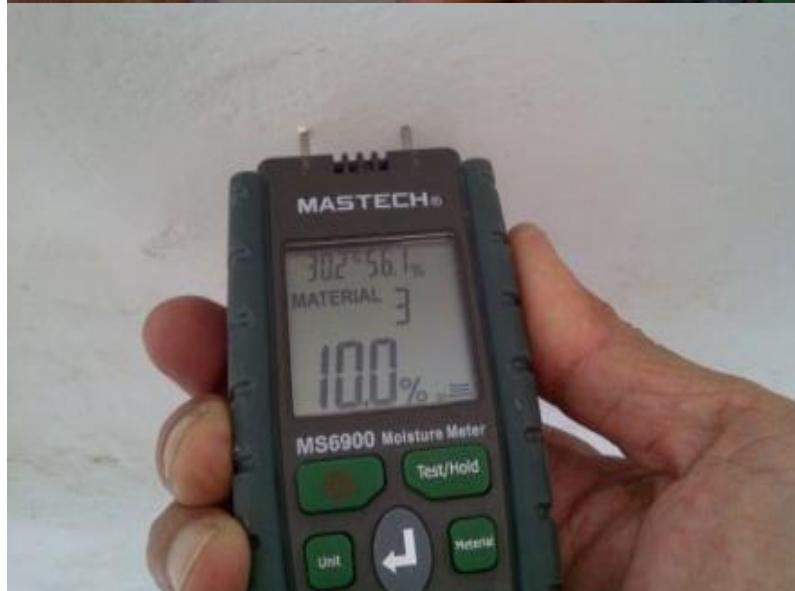
Tebal Plesteran Eksisting = 3 cm

Kelembaban Rata2 = 40

Hasil Pengukuran menunjukkan kelembaban dan kadar garam yang cukup tinggi.

- \* Pengukuran dengan Laserliner rata-rata 4.5%
- \* Tinggi kelembaban mencapai >10%
