PENGEMBANGAN PROSES MANUFAKTUR BOLT HEX SOCKET UNTUK MENGATASI PERMASALAHAN CACAT PERMUKAAN MELALUI PROSES RE-TEMPERING

Reza Rahman, Dwi Rahmalina

Program Studi Magister Teknik Mesin, Universitas Pancasila, Jakarta

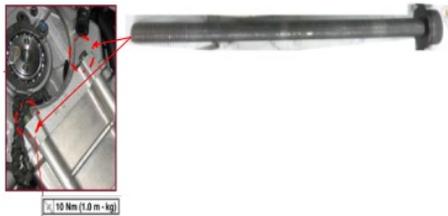
Gambar 1. Pemasangan *Bolt Hex Socket* Pada Kendaraan Bermotor Type xyz.

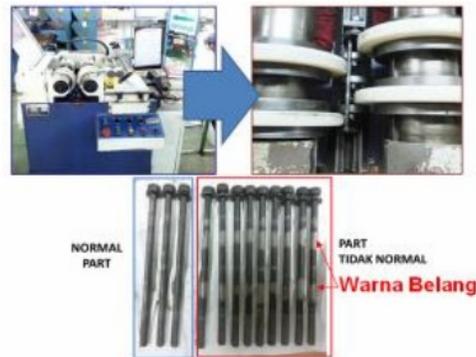
Gambar 2. Gambar proses pelurusan dan visual hasil.

Cacat terbesar adalah warna belang, hasil dari proses perpindahan panas (*hardening, quenching, dan tempering*) logam mengalami perubahan struktur *martensite* karena adanya evolusi tegangan sisa yang cukup besar sehingga terjadi deformasi dan dilanjutkan ke proses pelapisan *black oxide coating* dalam keadaan masih terdeformasi oleh karena itu memerlukan proses tambahan yaitu proses pelurusan (*straightening*) dan pada saat proses ini timbulah visual part yang tidak baik pada bagian yang mengalami tegangan pelurusan karena bantalan mesin, dapat dijelaskan pada Gambar 2[4]. Keberadaan cacat ini tidak diperkenankan karena dapat menyebabkan permukaan tidak tahan terhadap karat setelah dilakukan uji coba terhadap sample menggunakan uji *Salt Spray Test* selama 72 jam[5]. Untuk mengatasi kondisi tersebut serta meningkatkan target produksi, maka perlu dilakukan penelitian untuk mengetahui dan mengatasi permasalahan cacat yang bisa mengganggu produktifitas jumlah produksi[6].

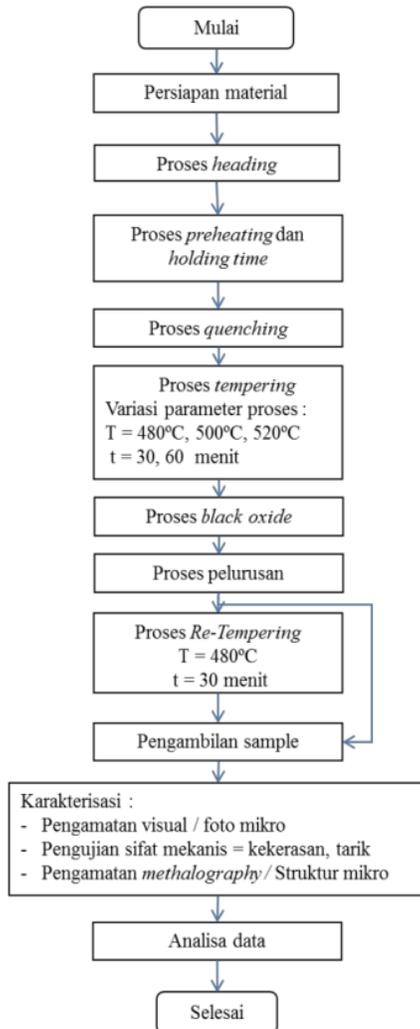
Gambar 3. Diagram Alir Penelitian

Tujuan penelitian yang hendak dicapai yaitu untuk mengetahui pengaruh parameter diatas terhadap cacat permukaan, sifat mekanis dan struktur material pada *bolt hex socket*. Penelitian ini dilakukan dengan menggunakan metode atau pendekatan secara teoritis dan eksperimental. Gambar dibawah ini merupakan gambar dari diagram alir penelitian.

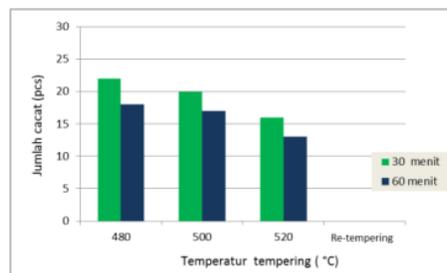
Gambar 4. Grafik jumlah cacat berdasarkan parameter pengujian

Dapat dilihat dari Gambar 4 hasil pengujian pada temperatur 480 °C sampai dengan 520 °C dengan waktu proses *tempering* 30 menit sampai dengan 60 menit masih menimbulkan cacat permukaan warna belang, dan proses *re-tempering* dapat memperbaiki cacat permukaan yang timbul sehingga part bisa dipergunakan dengan tidak ditemukan hasil cacat, dan untuk hasil pengamatan visual bisa dilihat di Gambar 5 dibawah ini.

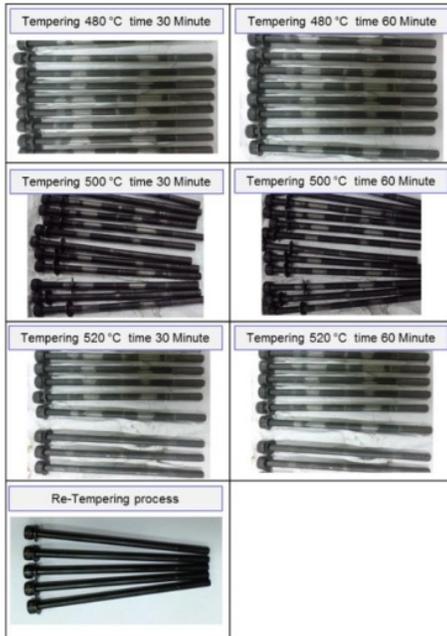
Gambar 5. Hasil visual permukaan berdasarkan parameter pengujian

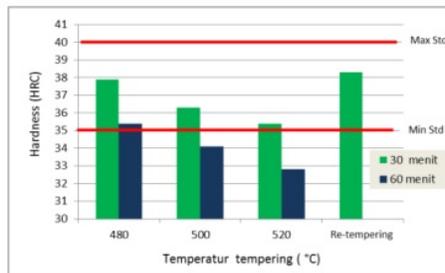
Pada Gambar 6 dibawah ini menjelaskan pengaruh temperatur proses (°C) dan lamanya waktu proses *tempering* (menit) terhadap kekuatan material (*hardness*), dari hasil yang didapat pada setiap parameter pengujian adalah makin lama waktu proses menyebabkan menurunnya tingkat kekerasan pada material, dan makin tingginya suhu proses *tempering* akan menyebabkan menurunnya tingkat kekerasan pada material. Terhadap proses *re-tempering* terjadi peningkatan kekutan material jika dibandingkan dengan satu kali tempering.

Gambar 6. Grafik hasil pengujian hardness berdasarkan parameter pengujian.

Dari hasil pengujian yang didapat apabila dibandingkan dengan standar yang ada dalam *drawing bolt hex socket* maka yang masuk dalam spesifikasi kekuatan material yaitu 35 sampai 45

HRC adalah suhu *tempering* 400 °C dalam waktu 30 dan 60 menit, suhu *tempering* 500 °C dan 520 °C dalam waktu 30 menit, dan *re-tempering* proses.

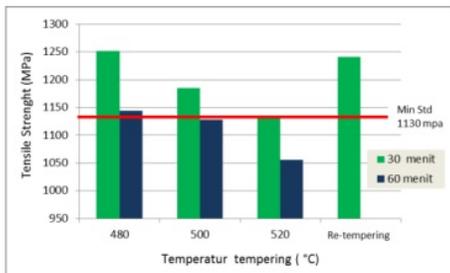
Pada Gambar 7 menjelaskan pengaruh temperatur proses (°C) dan lamanya waktu proses *tempering* (menit) terhadap uji tarik (*Tensile*), dari hasil yang didapat pada setiap parameter pengujian adalah makin lama waktu proses menyebabkan menurunnya kekuatan uji tarik pada material, dan makin tingginya suhu proses *tempering* akan menyebabkan menurunnya kekuatan uji tarik pada material. Untuk proses *re-tempering* hasilnya sama dimana hasil dari kekuatan uji tarik menurun jika dibandingkan dengan satu kali *tempering* tetapi masih masuk standar dalam *drawing*.

Gambar 7. Grafik hasil pengujian uji tarik berdasarkan parameter pengujian

Dari hasil pengujian yang didapat apabila dibandingkan dengan standar yang ada dalam *drawing bolt hex socket* maka yang masuk dalam spesifikasi uji tarik yaitu minimum 1130 MPa adalah suhu *tempering* 400 °C dalam waktu 30 dan 60 menit, suhu *tempering* 500 °C dalam waktu 30 menit, dan *re-tempering* proses.

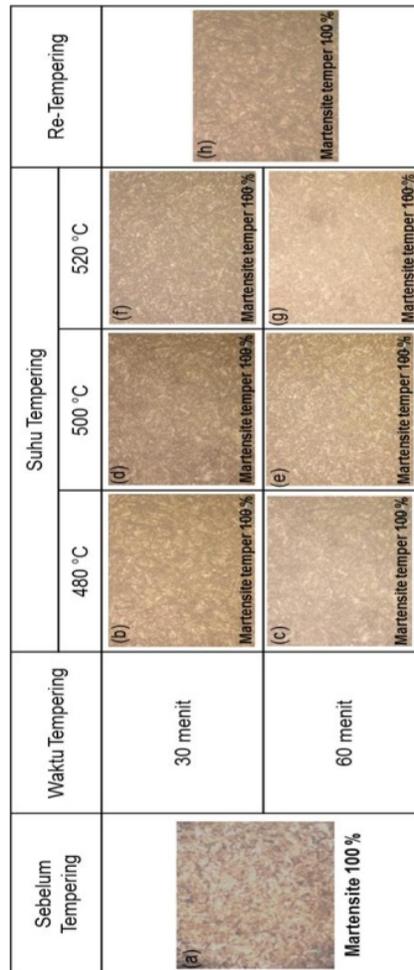
Sebagai analisa untuk membandingkan hasil mikrostruktur diperlihatkan pada Gambar 8, pada gambar (a) struktur yang terbentuk masih berupa *martensite* dan setelah adanya proses *tempering* struktur yang terbentuk adalah struktur *martensitetemper*. Perbedaan yang terjadi pada perubahan seting temperatur *tempering* dari 480°C sampai dengan 520°C dimana terdapat *martensite temper* yang makin halus tersebar dan dapat diamati dari gambar (a) sampai (g). Pada temperatur yang lebih tinggi mengandung karbon

rendah dengan *martensite temper* halus menyebabkan jumlah fraksi fasa lunak dan ulet jadi berkurang.

Gambar 8. Hasil struktur material yang merupakan hasil dari varian penelitian.

Namun berbeda dengan struktur material yang terbentuk oleh proses *Re-tempering* gambar (h) jumlah fraksi fasa lunak dan ulet bertambah yang diikuti dengan membesarnya ukuran *martensite temper*. Sehingga konsekuensi langsung penambahan fasa lunak dan ulet adalah kemampuan regangan menjadi besar, dan dengan demikian secara keseluruhan logam menjadi kuat dan ulet atau tangguh.
