PERENCANAAN  
PEMELIHARAAN

GEDUNG EKS KODIM  
JATINEGARA

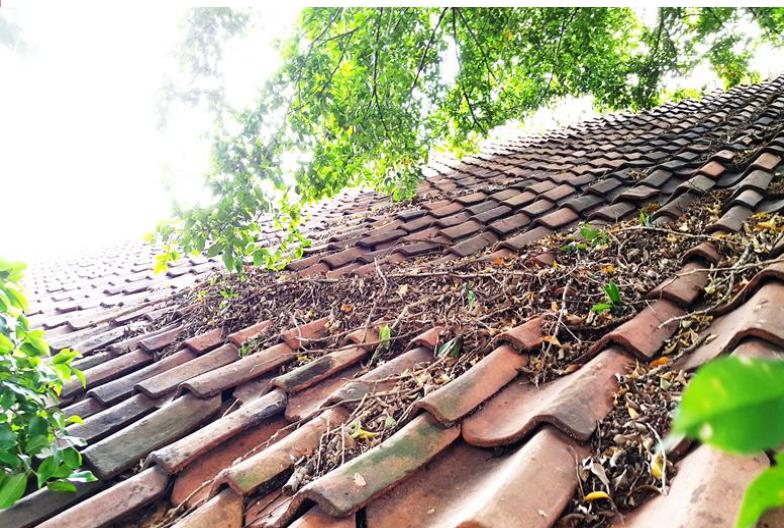
# KONDISI ATAP PAVILLIUN KANAN

Daun yang rontok menutupi genteng shg menyebabkan kebocoran.

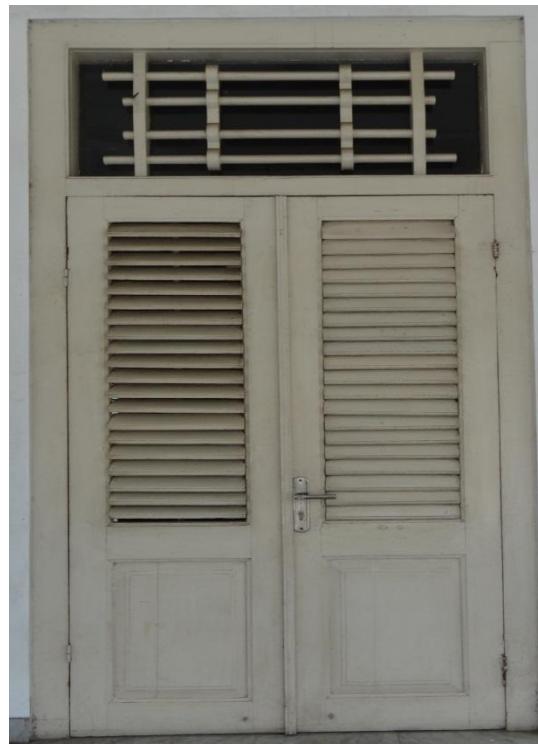
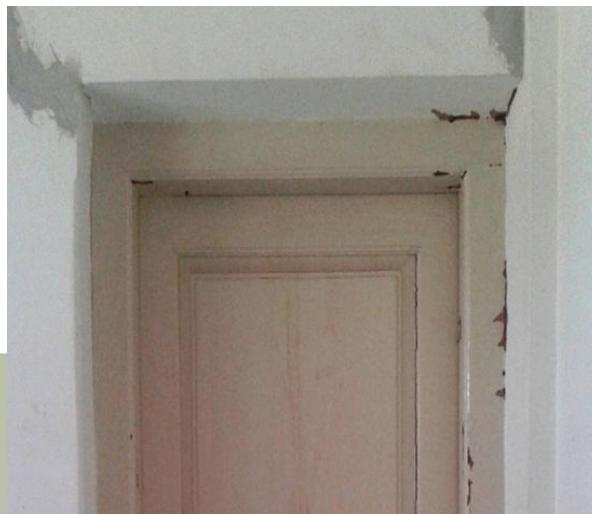
# KONDISI KUSEN PINTU DAN JENDELA

Cat lama sistim duco pada seluruh kusen dan daun pintu dan jendela
